ベテランが教える

橋梁点検図鑑

SGST 東海構造研究グループ

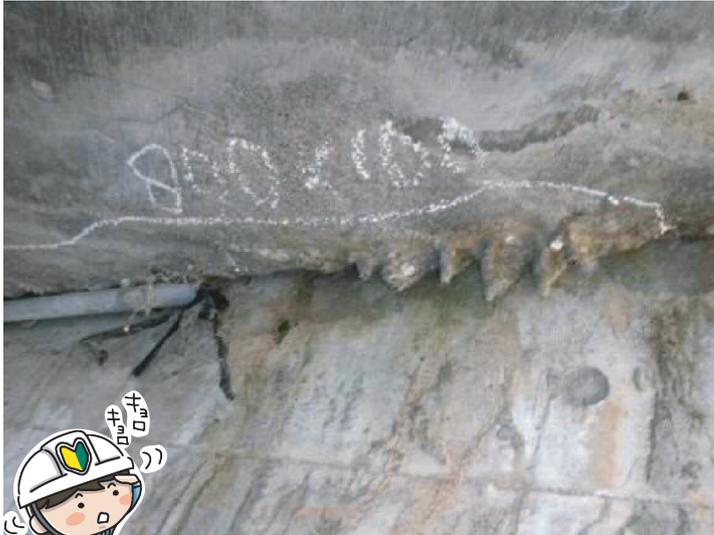
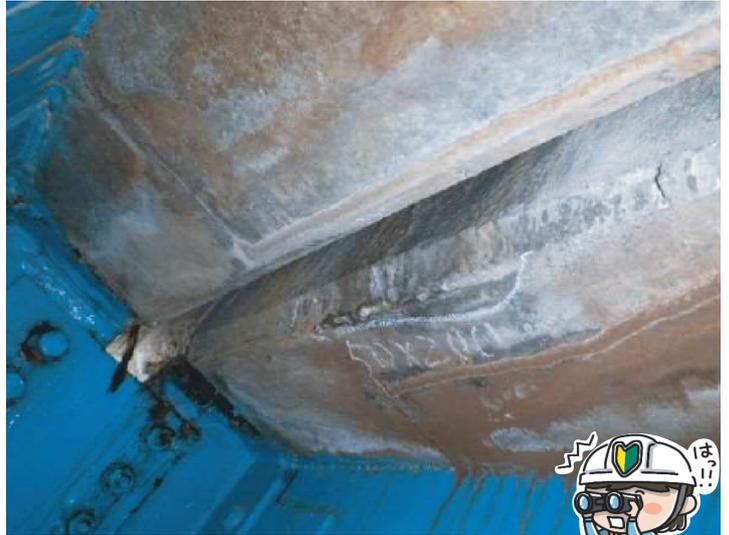
ここは完全に孔があいてますね。どちらも急いで対応する必要がありそうですね。

どちらも良くない状況だけど特に下の写真は緊急対応が必要だね。

上の写真は桁端部の腹板だけ、下の写真はもう少し広い範囲ですね。支点上補剛材も孔があいていますね。

支承の上の腹板や支点上補剛材に孔があいていたら荷重を受け持てなくなる可能性があり、とても危険だね。桁先端部は荷重がかからないから影響は少ないけど。

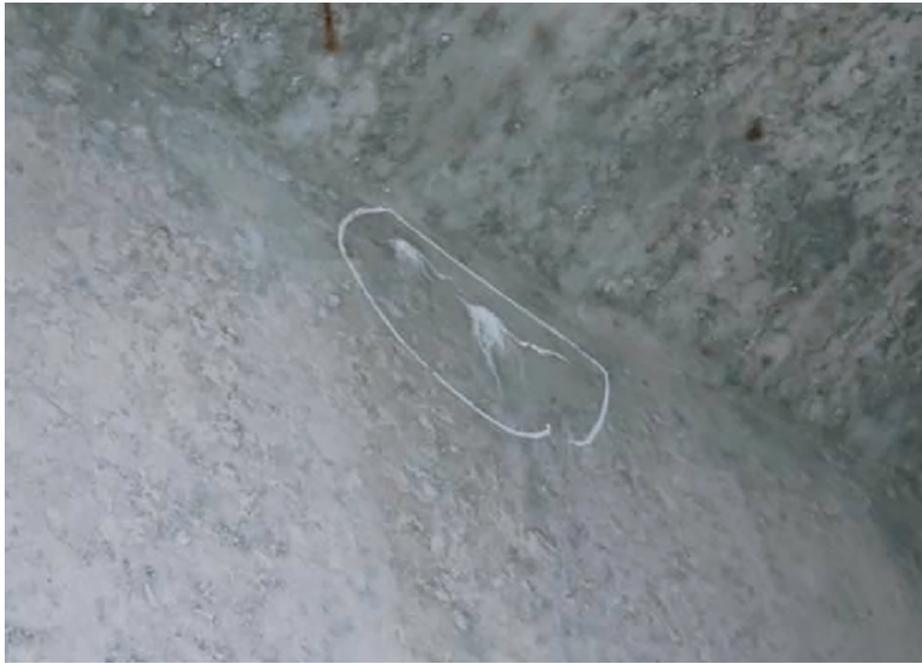
主桁部のひび割れ（遊離石灰あり）

主桁上部にひび割れがあるね。

このひび割れは、施工が関係しているかもしれないね。それと白いものは「遊離石灰」で、このひび割れが貫通して水道（みずみち）ができていない証拠でもあるよ。

施工的要因は、不適切な打重ねや配筋不良、硬化中の振動などがあるけど、このひび割れは不適切な打重ねっぽいね。上手く打重ねができず境界ができてしまい、貫通してしまって上面からの水が入ってきて遊離石灰という白いものが出てくるようだね。

遊離石灰があるので、水道（みずみち）がある。そのため、上面側の防水をしないとイケないね。

その通りだよ。水は上から来るからね。補修する場合は、補修の順番も考慮しないと補修の意味が無くなるよ。再劣化もあり得るからね。

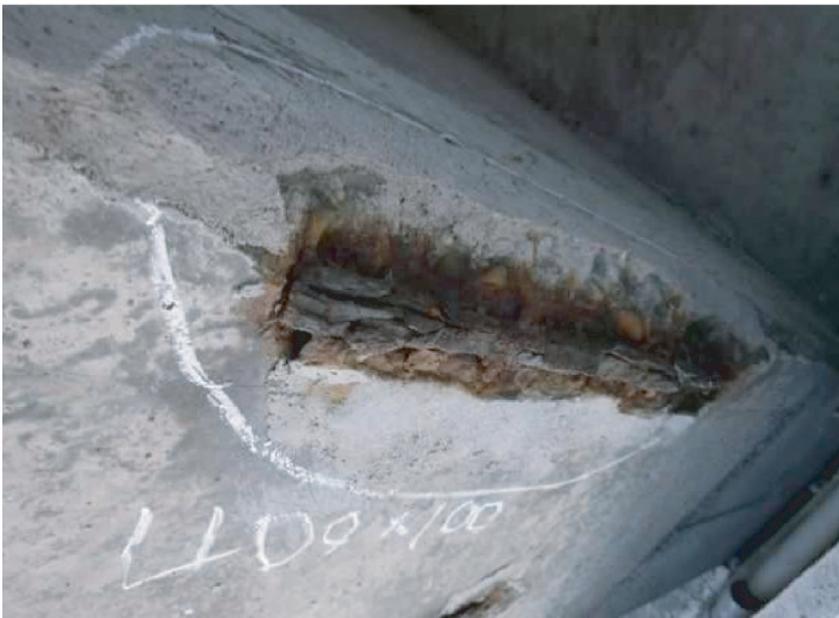
ここにコンクリートの浮きが剥離した箇所があるから見てみなよ。

本当だ。鉄筋がかなり錆びてますね。

鉄筋の断面積も減少してるのがよく分かるね。

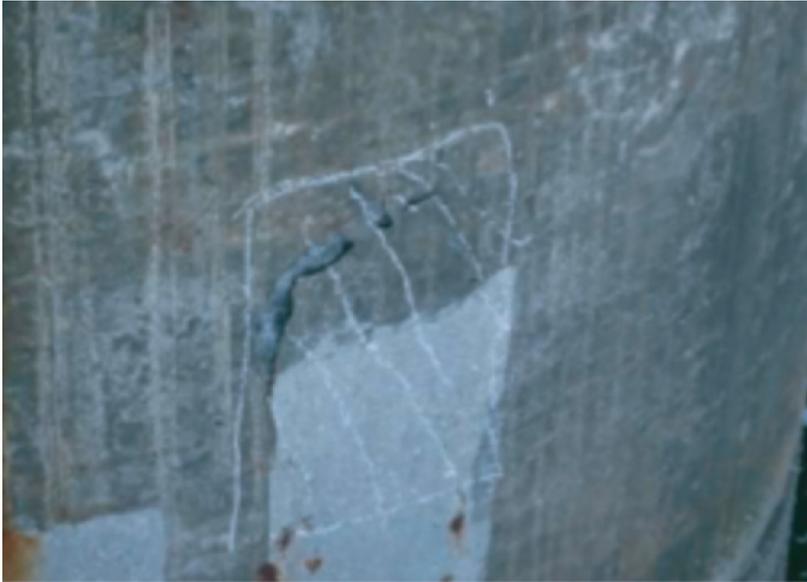
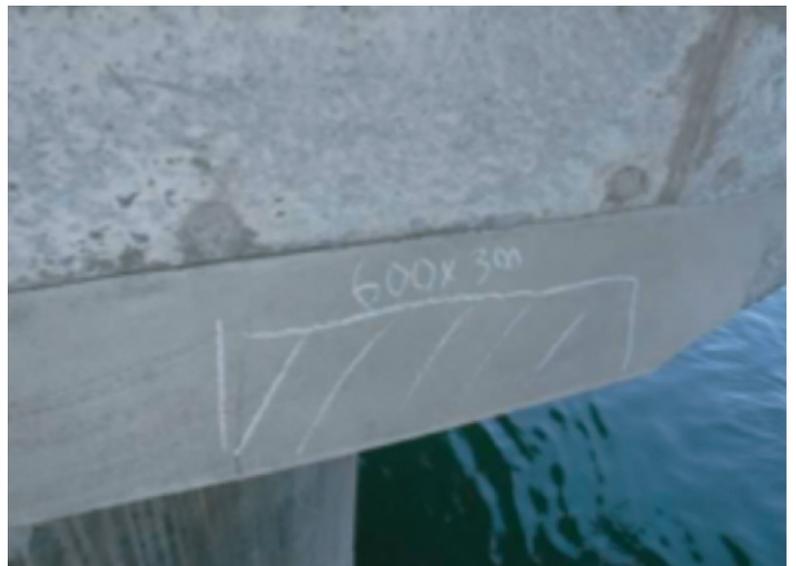
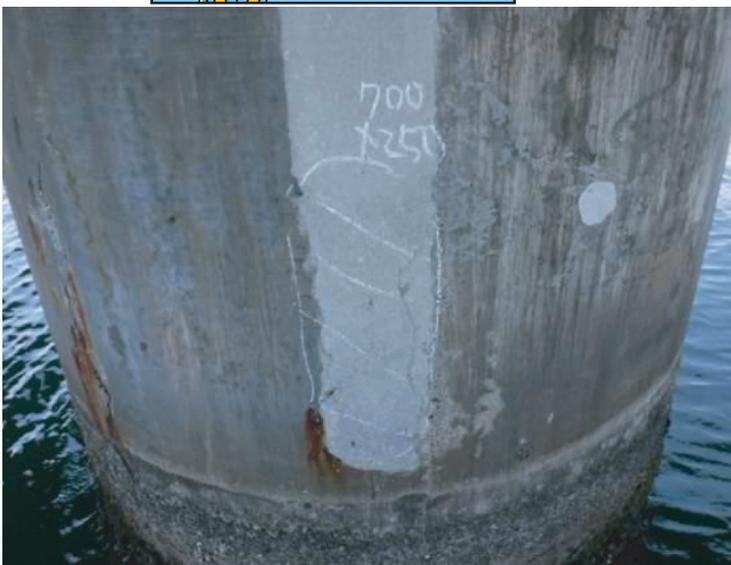
参考) 再劣化について

左写真のような例は、錆汁が見えるのではつりの範囲が足りなかった、鉄筋の処理が不適切、劣化原因の除去が不十分だったのが原因だと推定される。

劣化状況は個々の橋梁により異なるため対策工の見極めが大事。
維持管理の記録を残すこと。
原因の除去が不十分、設計は妥当だったか、補修範囲は妥当だったかなど環境状況や施工状況など総合的に判断する。

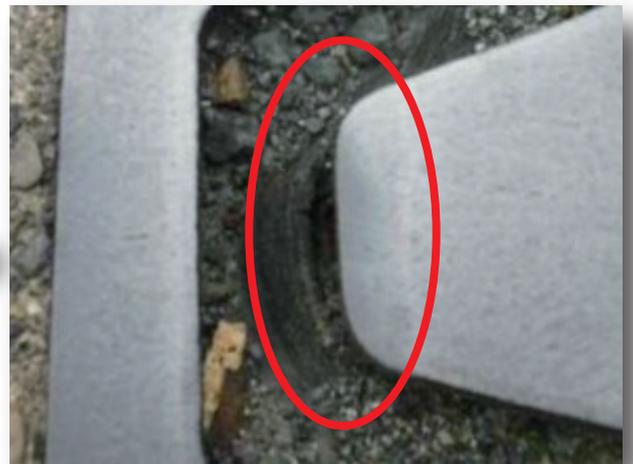
伸縮装置の劣化事例

対象部位：伸縮装置

損傷名：変色・劣化

推定原因

経年劣化

橋面側のゴムなどに隙間があるか
桁下側に影響が生じていないか確認する

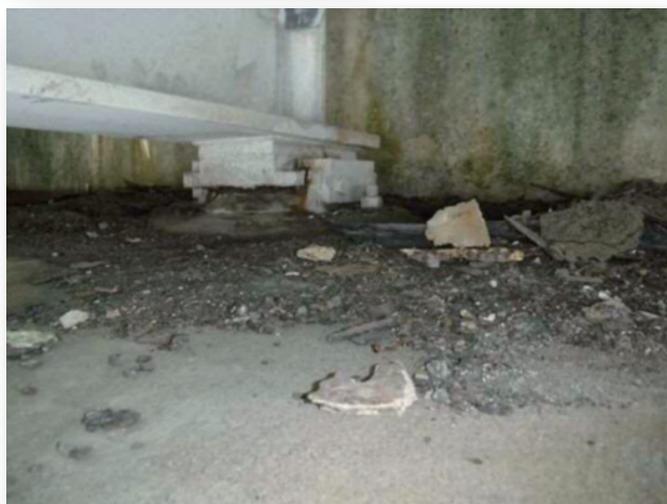
橋台天端における土砂堆積事例

対象部位：橋台天端

損傷名：土砂堆積

推定原因

水により橋面などから土砂が、橋台天端などに堆積

支承や鋼桁の上部工部に土砂が堆積している場合には、現地点検前に撤去前写真を撮影し、撤去後にも写真を撮影する
撤去し、その箇所の鋼部材が腐食していないかなどの点検を行う

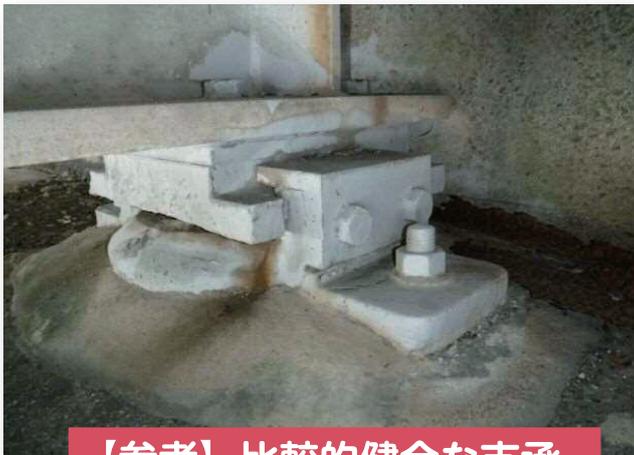
支承部の飛来塩分による腐食事例

対象部位：支 承

損傷名：腐 食

推 定 原 因

飛来塩分の影響と伸縮装置からの水分供給により、桁下の鋼部材の腐食は進みやすくなる

- 水の浸入経路はどこかを確認する
- 支承のみでなく、著しい腐食が主桁にないかを確認する
- 主桁と支承がボルトで接合されている場合には、ボルト部の確認も行う
- 腐食膨張が見られた箇所は膨張した箇所を撤去し、支承の機能を満足しているかを確認する
- 膨張箇所の減少量を計測し、減少している箇所を記録する
- 飛来塩分が多い環境のため、他の支承も同じような腐食を生じていないかを確認する

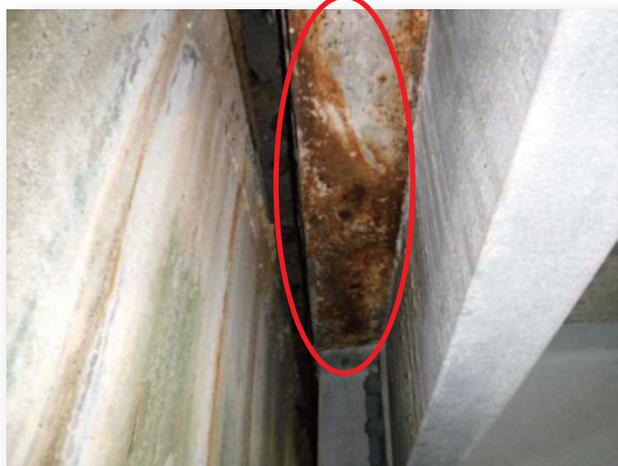
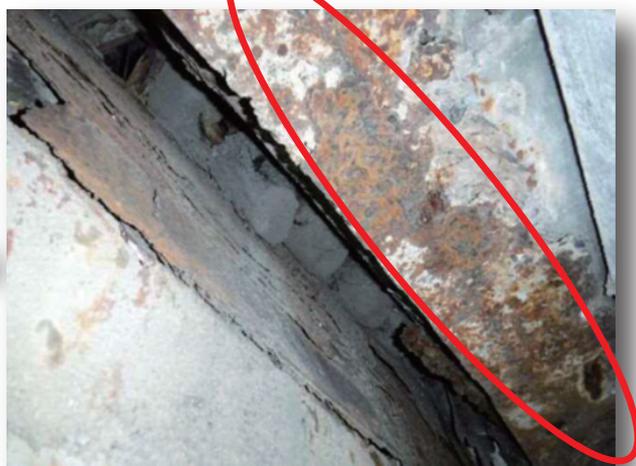
伸縮装置下面の腐食事例

対象部位：伸縮装置

損傷名：腐食

推定原因

橋面からの漏水による伝い水

手で触り、現在水が伝っているかの確認（可能であれば、降雨後の確認）

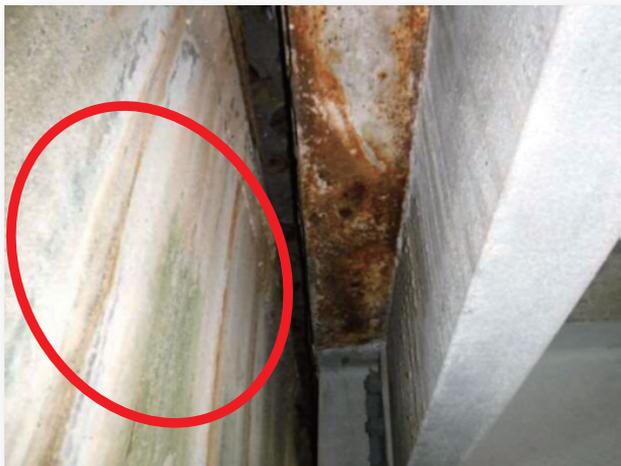
下部工（胸壁）の伝い水事例

対象部位：胸 壁

損傷名：伝い水

推 定 原 因

伸縮装置の劣化

伝い水の橋面側の伸縮装置の劣化を確認する
橋台天端の土砂堆積の有無を確認する

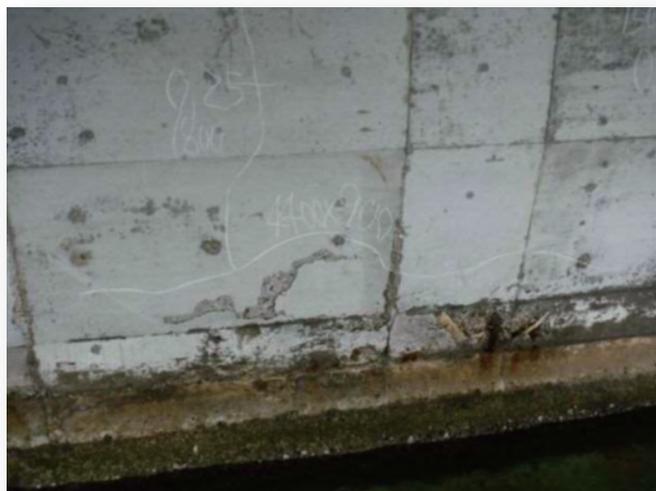
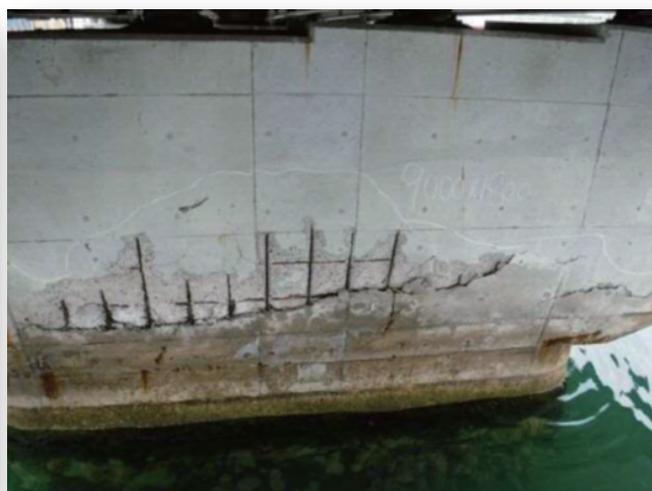
海水の飛沫帯における下部工の剥離・鉄筋露出事例

対象部位：橋脚

損傷名：剥離・鉄筋露出

推定原因

かぶり不足箇所への塩分浸透

内部への塩分浸透が生じるため損傷は広範囲に広がりやすい
かぶり不足箇所などは早期に剥離・鉄筋露出が生じやすい

コンクリートの塩化物イオン濃度
鉄筋の腐食状況の調査
かぶりの計測

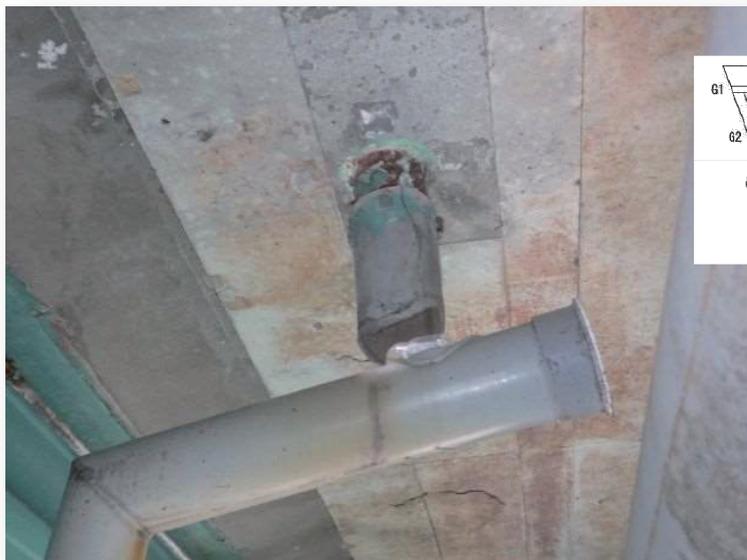
支持金具不足・不良による排水管の断裂事例

対象部位：排水装置

損傷名：排水管の断裂

推定原因

支持金具不足、不良

取り替え、支持金具の追加
可撓性を持つ排水管の採用も有効

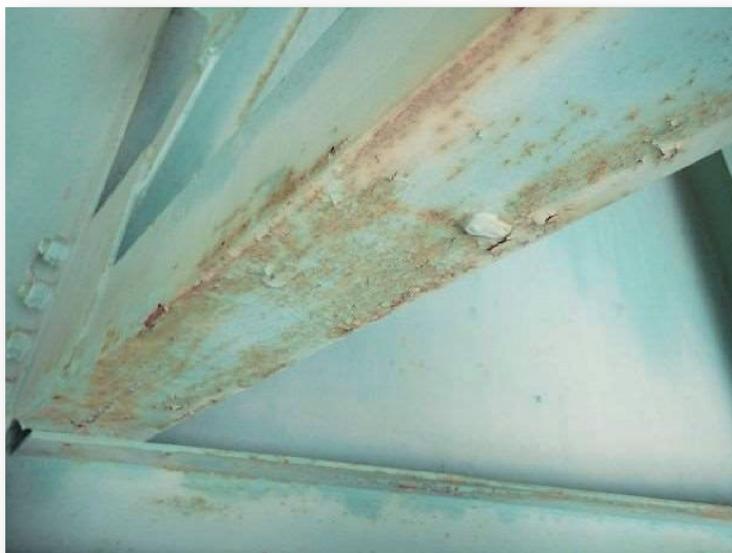
飛来塩分・海水の影響による腐食事例

対象部位：桁の下面

損傷名：腐食

推定原因

飛来塩分（気水域）、海水の影響

下塗り塗装の露出前に塗替えを推奨

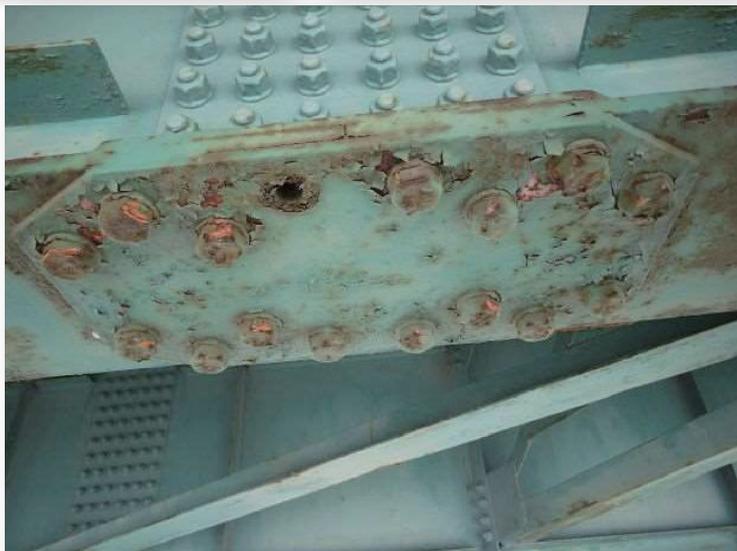
腐食（飛来塩分）等によるボルト脱落事例

対象部位：桁接合部

損傷名：ボルト脱落

推定原因

F11T が使用されている可能性
腐食（飛来塩分）

ボルト交換

一部分のみのボルト脱落なのか、全体に脱落しているのか確認
接合部の応力計算をして、F10T への交換が可能か検討する

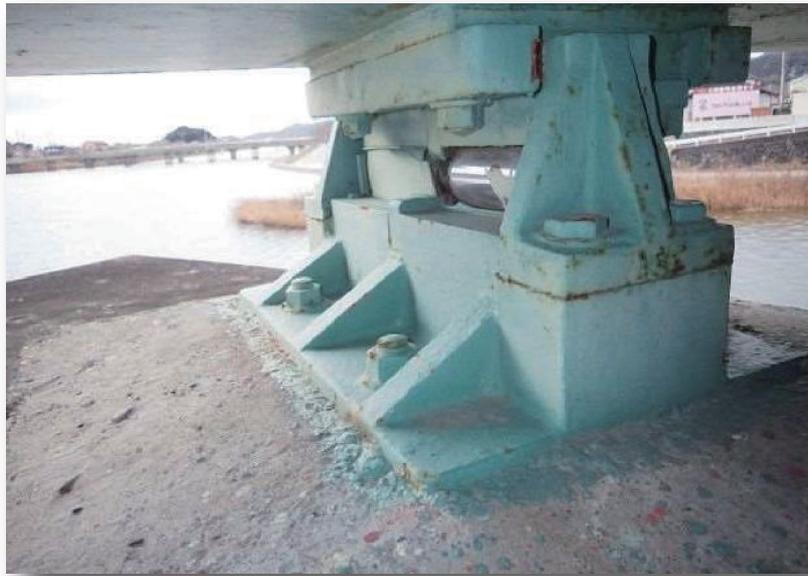
支承の可動不良によるローラーカバー破損事例

対象部位：支 承

損傷名：ローラーカバー破損

推 定 原 因

支承の可動不良

支承の交換など、機能回復できる方法があれば検討

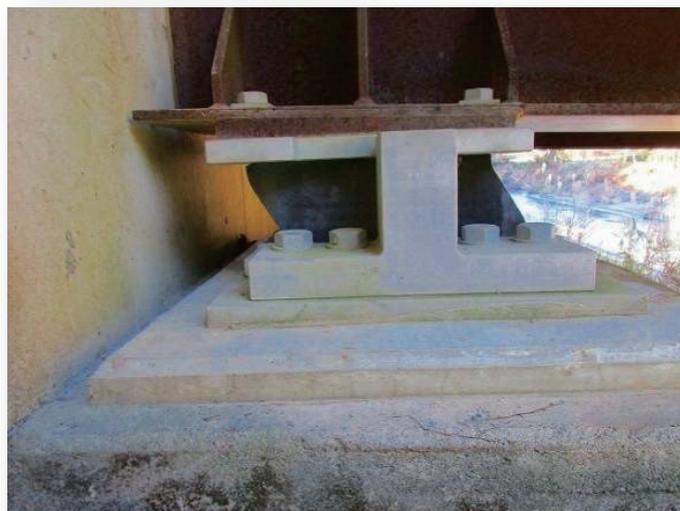
橋台の移動による支承変形事例

対象部位：支 承

損傷名：支承変形

推 定 原 因

橋台の移動

支承の交換
伸縮装置の交換（必要な場合）
高欄の補修、交換（必要な場合）

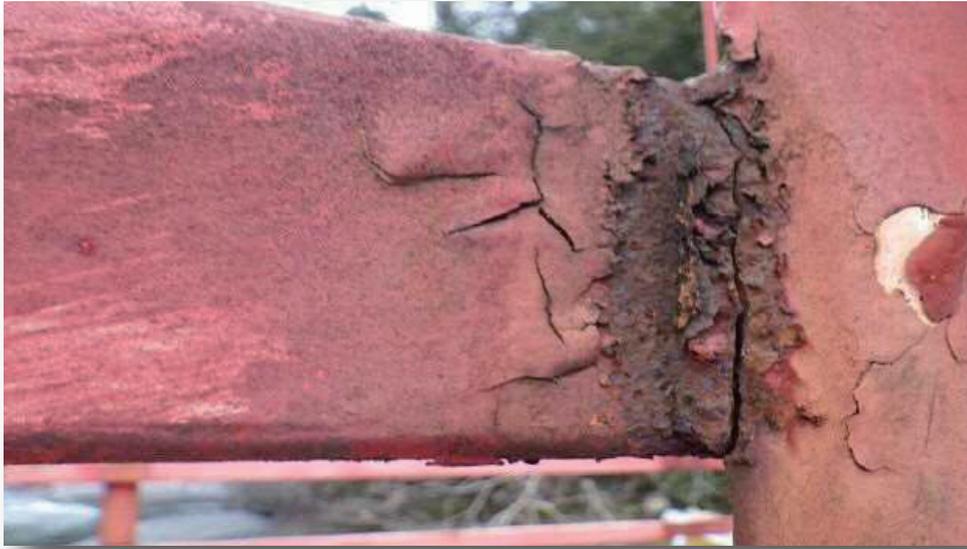
腐食・吊り橋の揺れ・溶接の施工不良による亀裂事例

対象部位：高欄

損傷名：亀裂

推定原因

腐食、吊り橋の揺れ、溶接の施工不良

当て板補修、再溶接、部材取替え

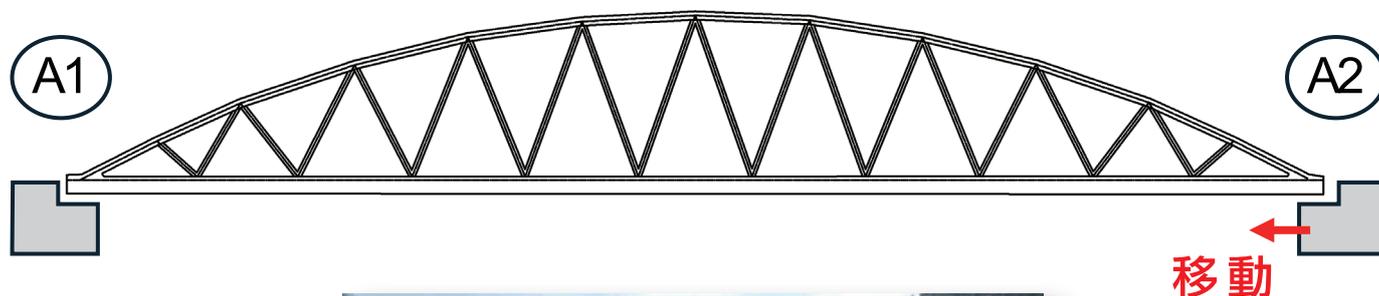
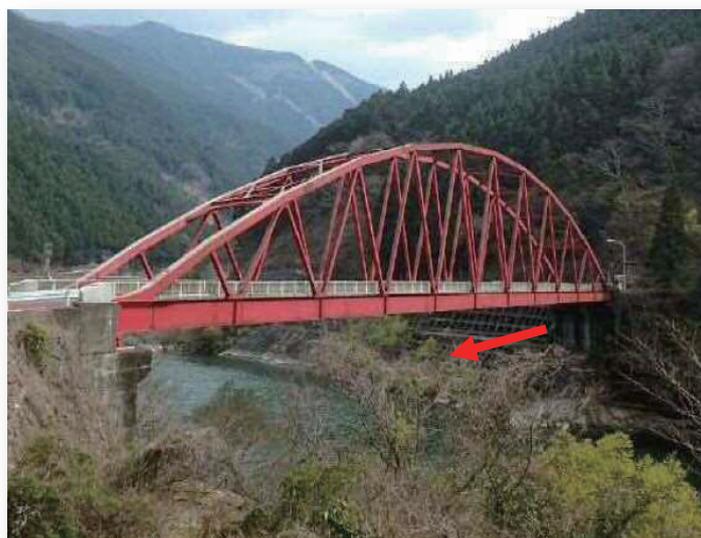
橋台の移動に伴う損傷事例

対象部位：橋 台

損傷名：橋台の移動

推 定 原 因

何らかの理由により A2 橋台が橋梁側へ移動したため、橋梁の各所でそれに伴う損傷が確認された

橋台の移動量が多い場合、落橋などの重大な損傷につながる可能性があるため、**ただちに専門家に相談すること**

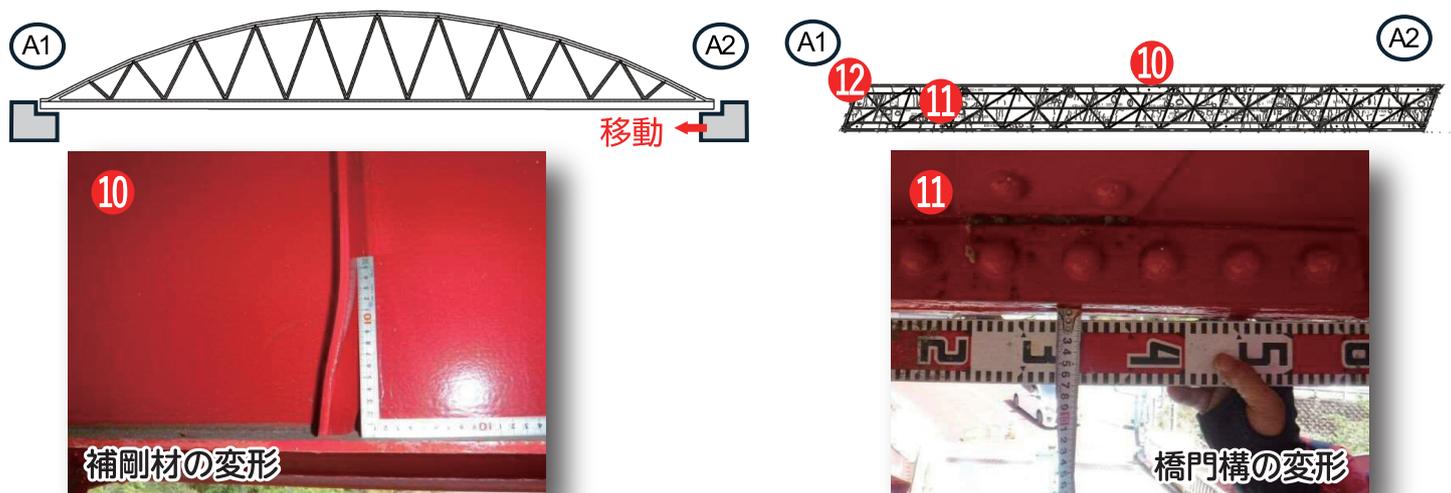
推定原因

原因は様々な要因が考えられるため、詳細調査をして損傷原因を特定する必要がある

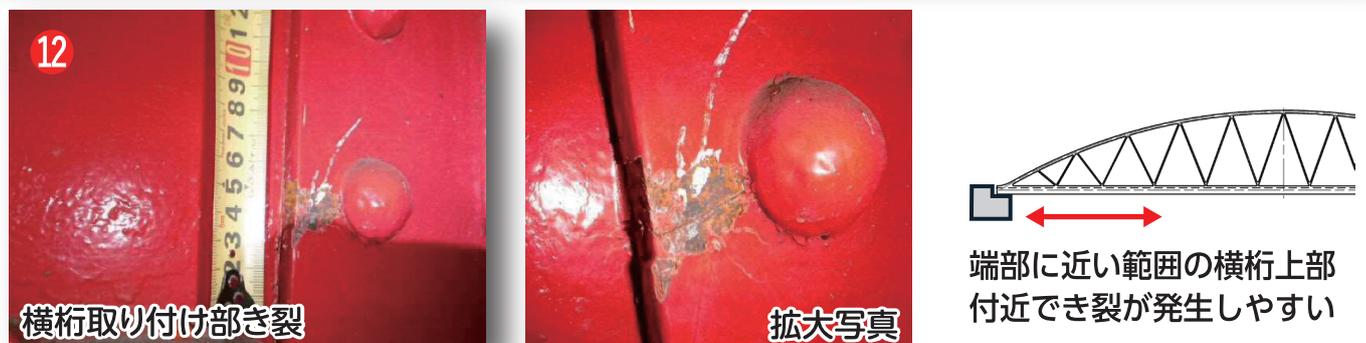
推定原因

下路アーチ橋・下路トラス橋の構造に起因する損傷
補剛桁と横桁連結部でよく発生する損傷であり、すぐに落橋などにつながる可能性は低い

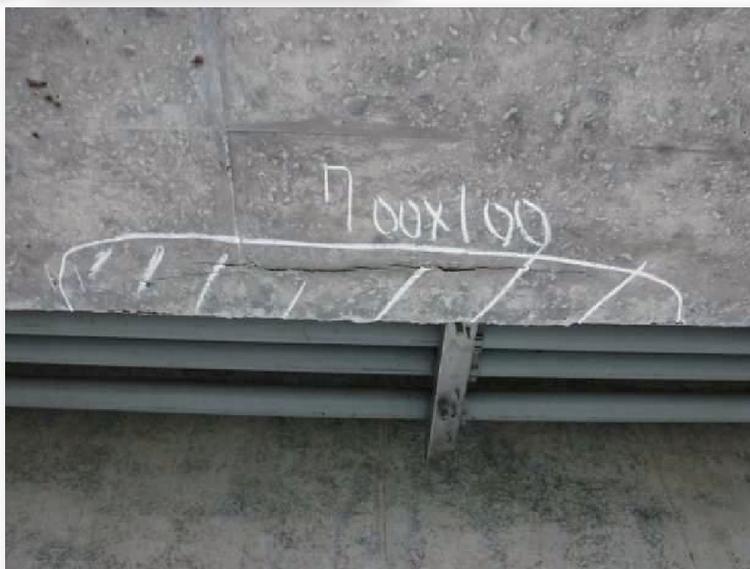
経年劣化による浮き事例

対象部位：主桁部

損傷名：浮き

推定原因

経年劣化（ひび割れ部から雨水が浸入した等）

健全部と異常部の境界の確認
浮きの範囲（縦寸法と横寸法）
浮き部を撤去→鋼材（鉄筋等）の腐食がある場合は、今後の補修に影響がないような防錆処理
同じような箇所の確認
第三者被害が出る可能性があるかどうか
第三者被害の出る可能性がある場合は発注者に連絡必要

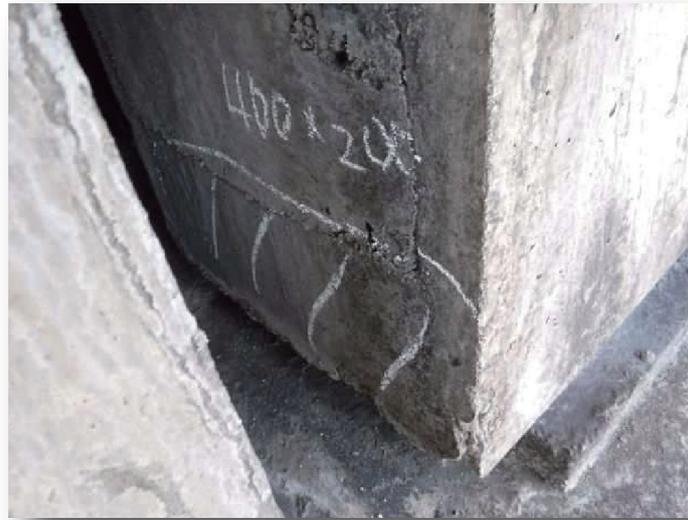
経年劣化・施工不良による浮き（桁端部）事例

対象部位：主桁部

損傷名：浮き（桁端部）

推定原因

経年劣化（ひび割れ部から雨水が浸入した等）
施工不良（鋼材〈鉄筋等〉かぶり不足）

健全部と異常部の境界の確認
浮きの範囲（縦寸法と横寸法）
浮き部を撤去→鋼材（鉄筋等）の腐食がある場合は、今後の補修に影響がないような防錆処理
第三者被害が出る可能性があるかどうか
第三者被害の出る可能性がある場合は発注者に連絡必要
沓座に影響がないか
浮き部の上部の伸縮装置に異常（劣化による損傷や雨水の浸入状況）

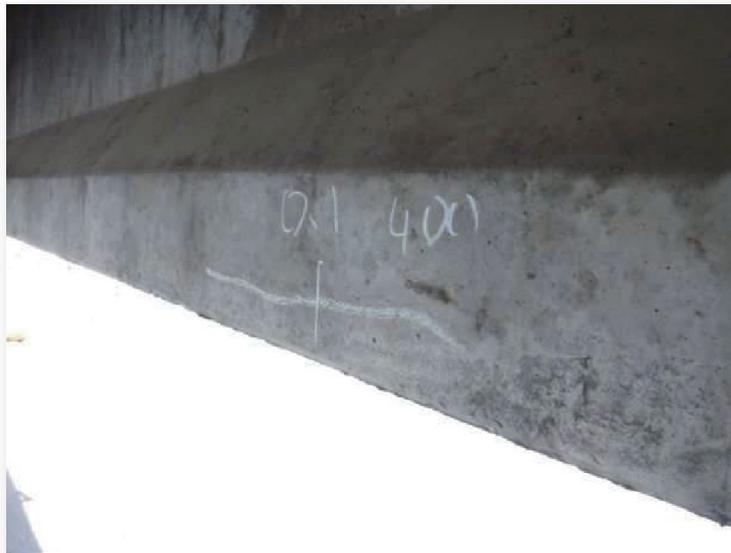
経年劣化によるひび割れ事例

対象部位：主桁部

損傷名：ひび割れ

推定原因

経年劣化

- ひび割れの補修の有無（構造的に問題がある場合と無い場合、景観のため必要かどうか）
- ひび割れのモニタリング（動きがあるひび割れか無いひび割れか）
 - ➡補修材料が変わるために必要
- ひび割れ周りの打音検査
 - ➡浮きが周りにはないかどうか

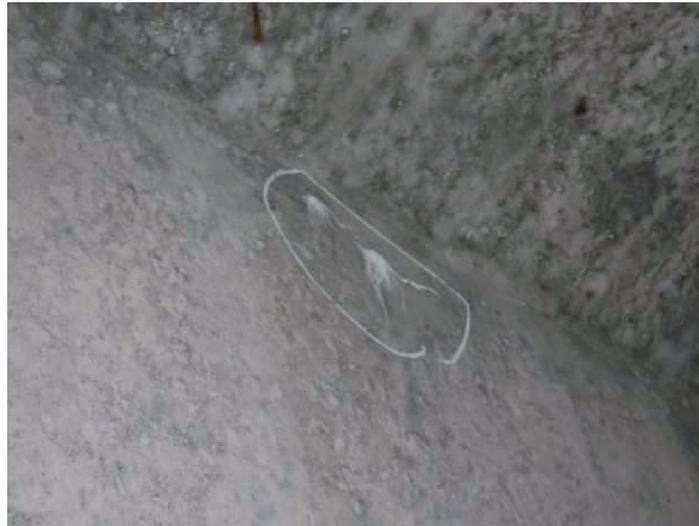
施工不良によるひび割れ（遊離石灰あり）事例

対象部位：主桁部

損傷名：ひび割れ（遊離石灰あり）

推定原因

施工不良

遊離石灰がひび割れに見られる場合、水道（みずみち）があるため、上面側の防水の有無を疑う
また、既設資料で確認する
近接目視を実施して、打継ぎ目かどうかを確認→打継ぎ目の場合は施工不良を疑うことになる

遊離石灰がひび割れに見られる場合、通常のひび割れ注入材は入らない場合が多い
遊離石灰をひび割れに沿って撤去できた場合は、ひび割れ補修ができる場合があるので検討する
発注者には、上部の防水を施工してから下側の施工をすることをお勧めする
→雨水の浸入により再劣化も考えられるため
