## 平成18年度 第6回定期研究会 議事録

講演題目 「鋼橋の維持管理と耐震補強」

## 講演題目 「鋼橋の維持管理と耐震補強」

大阪市立大学大学院工学研究科都市系専攻  
橋梁工学分野 北田俊行

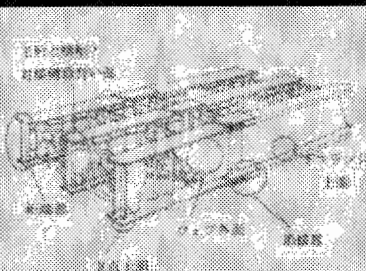
図-1 桁橋における腐食損傷の多い箇所

図-1には、桁橋において腐食が発生しやすい場所を示している。このような情報に基づいて、塗装方法に工夫を凝らすと、経済性が出てくるかもしれない。

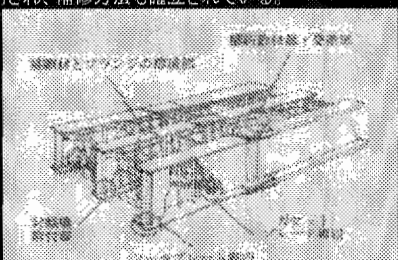
図-2 桁橋における疲労損傷箇所

図-2には、同じく桁橋で、疲労亀裂の発生しやすい箇所を示している。この図に示す箇所の疲労亀裂については、ほぼ原因も解明され、補修方法も確立されている。

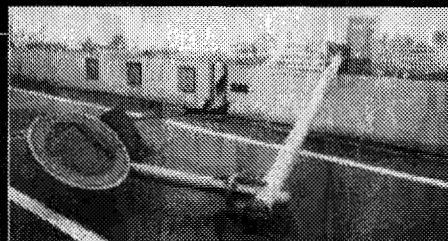
写真-2: 傾倒した照明柱と衝突事故現場の例

- (1) 橋上の付属柱状構造物(照明柱、標識柱など)の基部取り付け部の疲労破断  
(写真-1、写真-2、写真-3)
- (2) ラーメン橋脚の隅角部の溶接施工性に起因する亀裂の多発  
(写真-4、写真-5、図-3、および図-4)
- (3) 鋼床版の疲労亀裂(今後、大きな問題となりつつある)
- (4) 伸縮継手の破損(耐久性に優れた、騒音源とならない伸縮装置が多数開発されている)
- (5) 橋歴板の応力腐食割れによる落下(写真-6)
- (6) 歩道橋へのトラック衝突事故
- (7) 老朽化した歴史的に資産価値のある橋梁の保全

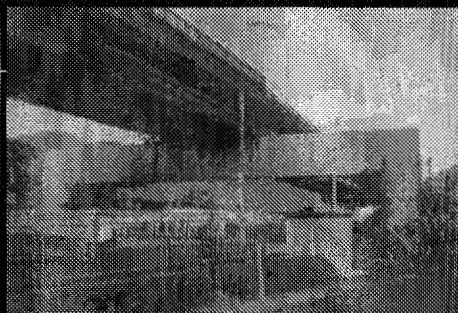
写真-4: 西条駅前電柱を貫する疲労(ラーメン橋脚の中)

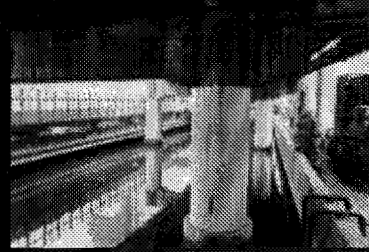
写真-9 橋下空間が狭く、騒音傾向が大きい

③大阪市・東横堀川の上の高架道路(写真-9)

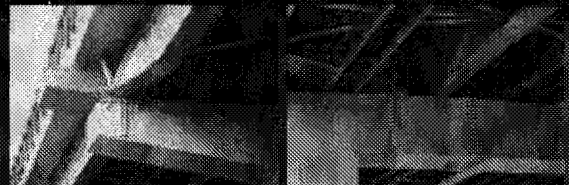
支承が壊れない場合、あるいは壊れても桁や脚に突き刺さり桁と脚とが一体化した場合、桁端部が大きく損傷した。特に端横桁が崩壊した場合には、被害が大きくなった。桁端部が壊れない場合、橋脚に被害が生じた。しかし、支承が壊れると、桁や橋脚の損傷は小さかった(写真-13、写真-14、写真-15)。

写真-13 支承が壊れなかった場合の桁端部の大きな損傷

写真-14 支承が壊れたため桁と脚が一体化し損傷が小さくなった場合

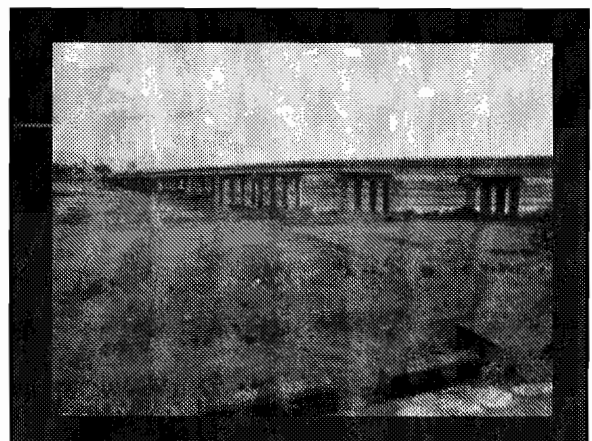
- 兵庫県南部地震後の日本の耐震設計は、兵庫県南部地震の被害に大きく影響されている。しかし、台湾で最近に発生した地震(集集地震、1999.9.22、 $M=7.4$ )は、兵庫県南部地震のように断層が横にすべるのではなく、上下方向にすべった(写真-18)。
- 台湾の地震の被害は、兵庫県南部地震の被害と大きく異なっている。したがって、日本の耐震設計においては、兵庫県南部地震の被害や補修・補強方法のみならず、台湾の集集地震における橋梁の被害や補修・補強方法も参考にすることが大切である。
- 上下に断層がすべった内陸直下型地震として、日本にも $M=8.4$ の巨大な濃尾地震がある(写真-19)。

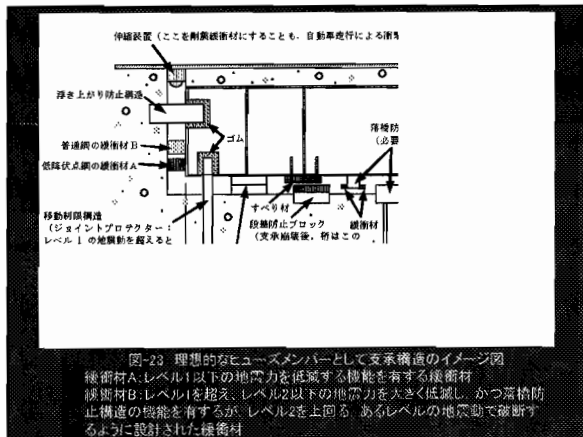
理想となるトリガー機能を有するタイプA支承(レベル1の地震までしか対抗できない支承)を用い、浮き上がり防止構造を設け、2種類の緩衝材AとBとを用い、さらに落橋防止構造を取り除き、私(北田)が理想と考える支承のアイデアを、図-23に示している。この案に対して、種々のコメントをいただきたい。

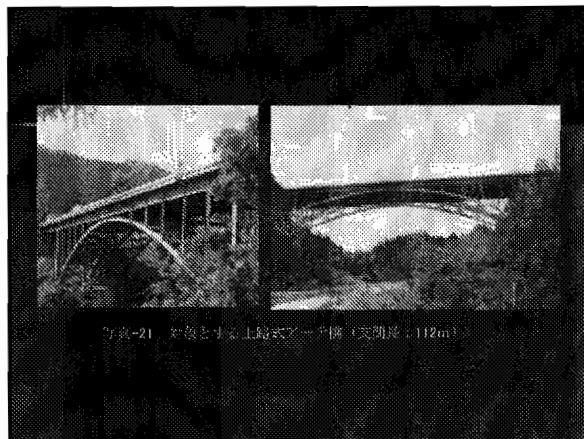
図-27 対象としたアーサ橋の解析モデル

強地震下の立体鋼橋の動的弾塑性有限変位解析のために、大阪市立大学とIIPテクノサイエンス㈱とで開発したプログラムEPASS/USSPを紹介する。このプログラムの機能は以下のとおりである。

- ① 薄肉鋼梁柱要素、銅板要素、銅シェル要素、鋼ロッド要素、鋼ケーブル要素、コンクリートブロック要素、コンクリート板要素、コンクリートシェル要素、コンクリート梁柱要素などの有限要素がある。
- ② これらの要素のからなる構造物の静的および動的な弾塑性有限変位解析が可能である。
- ③ 鋼部材に含まれる溶接による残留応力および初期たわみが考慮できる。
- ④ 鋼・シェルパネル、部材、および構造全体の座屈・耐荷力が解析できる。
