平成23年度SGST第3回定期研究会 議事録

講演題目: 「津波による構造物被害」

「津波による建造物の被害」

九州工業大学：幸左賢二

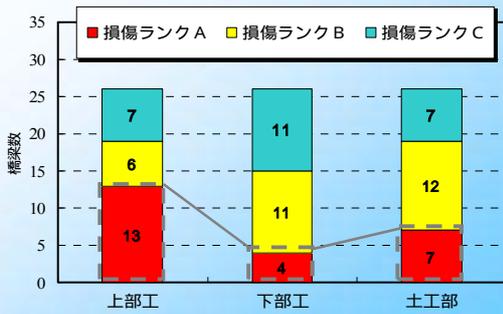
桁流失 基礎部の洗掘 下部工の損傷

損傷ランク判定(上部, 下部, 土工部)

上部工(桁流出)・土工部(洗掘)が多い。

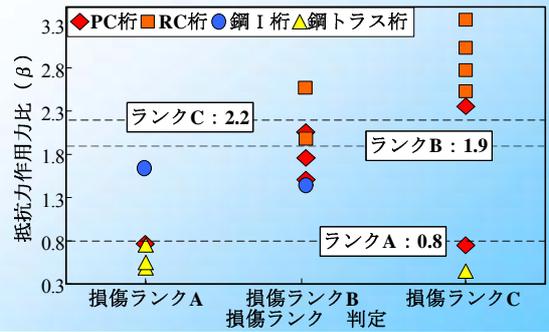
$$\beta = \mu W / 0.5 \rho C_d V^2 A$$

損傷度と抵抗力作用力比には明確な相関

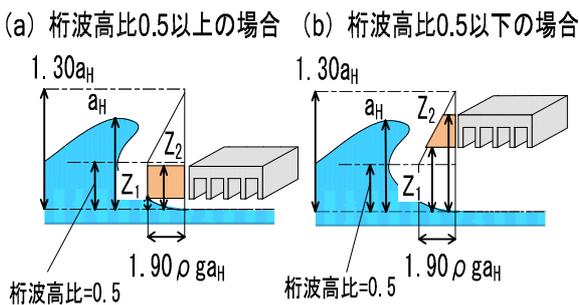
水平波力算定式の提案

● $qx = \rho g (3.10a_H - 2.38Z)$ ● $qx = 1.9 \rho g a_H$

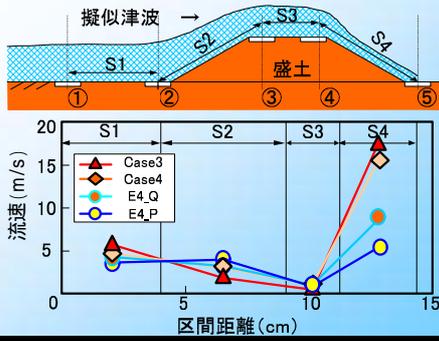
遠心模型実験

流速は盛土背面が大きい

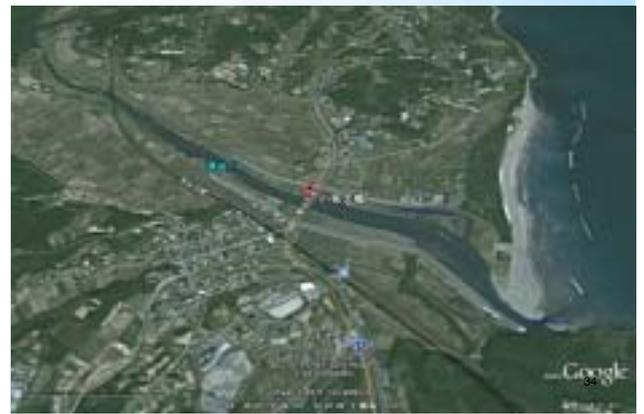
小泉大橋: 3径間連続鋼桁2連

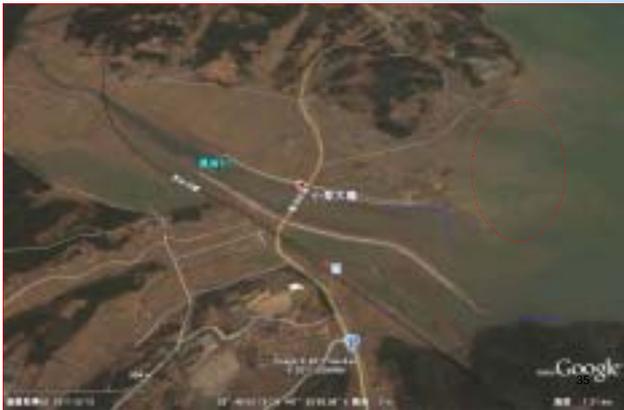
大規模洗掘発生

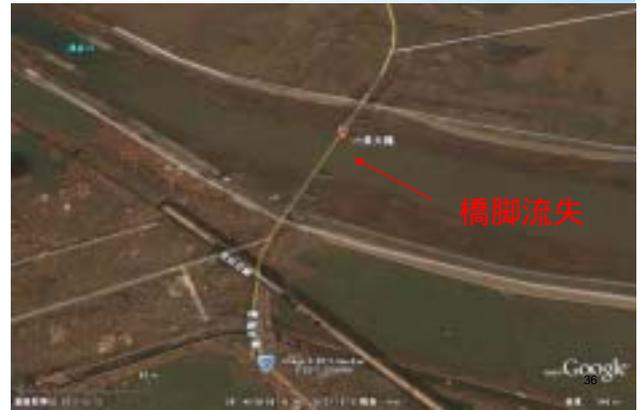
桁・橋脚流失・周辺部洗掘発生

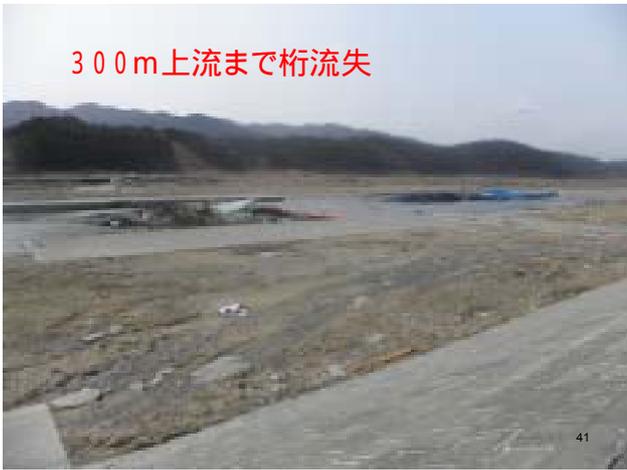
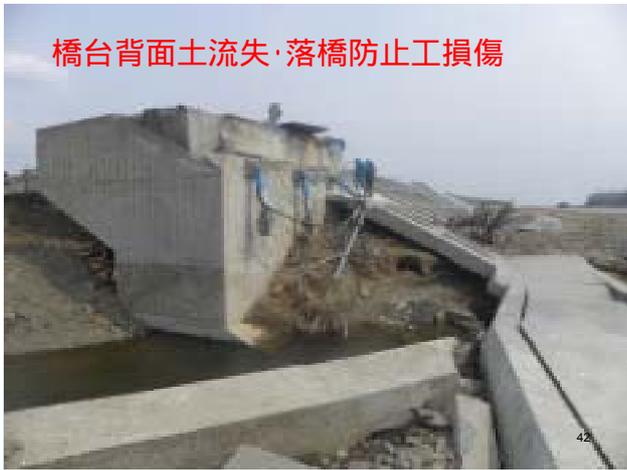
300m上流に桁流失

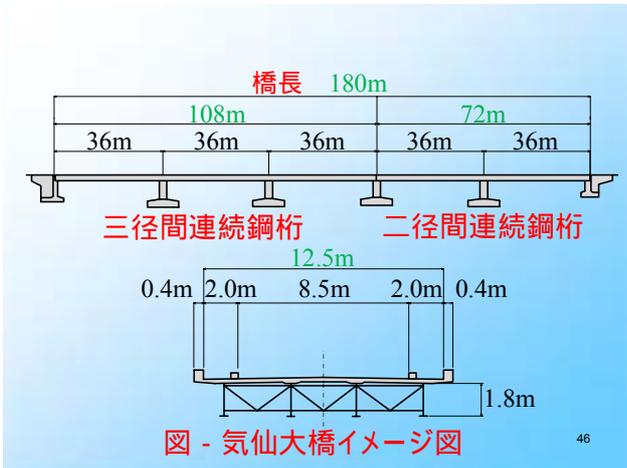
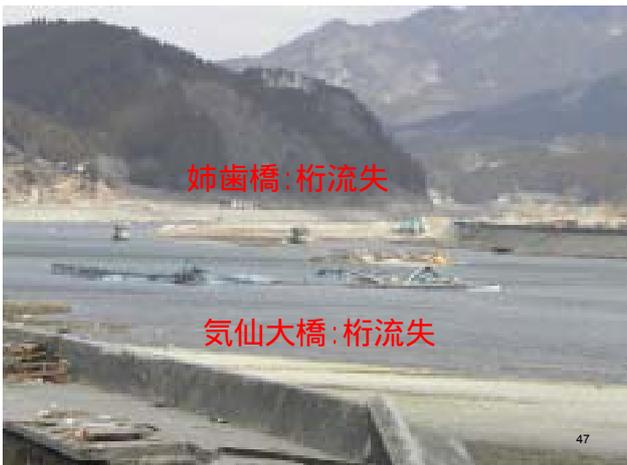
気仙大橋(鋼桁流失)

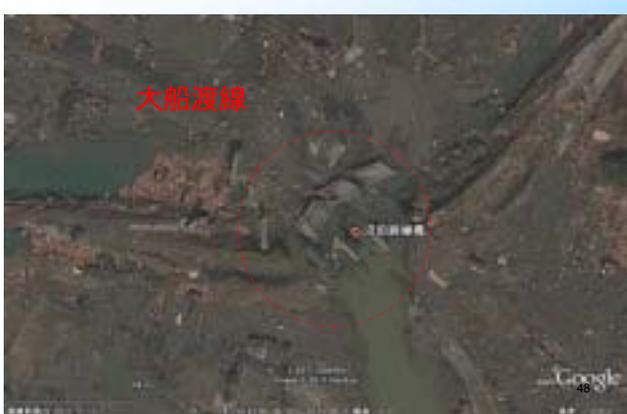
沼田跨線橋: 単純3径間PC桁背面土・桁流失

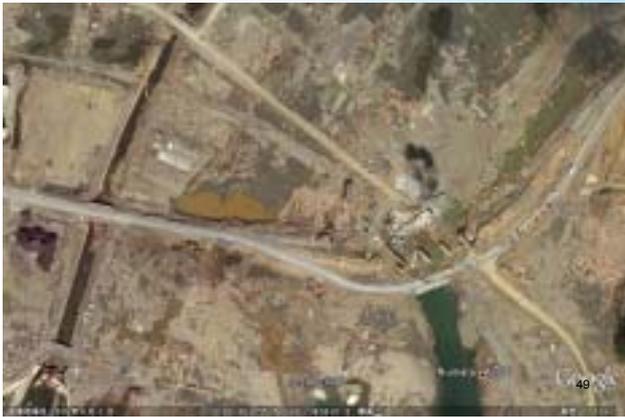
桁解体・迂回路整備(4月1日)

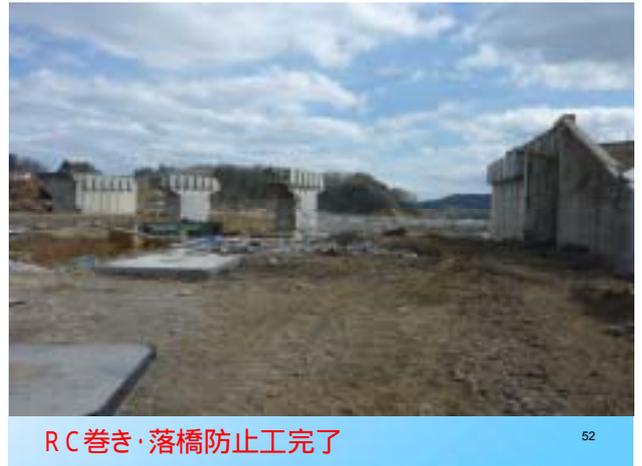
RC巻き・落橋防止工完了

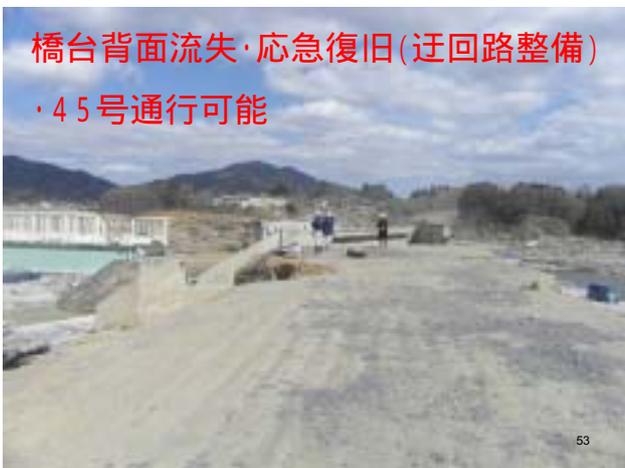
橋台背面流失・応急復旧(迂回路整備)
・45号通行可能

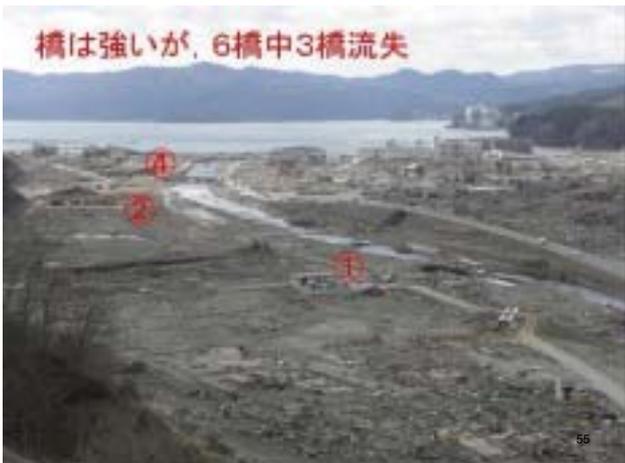
橋は強いが、6橋中3橋流失

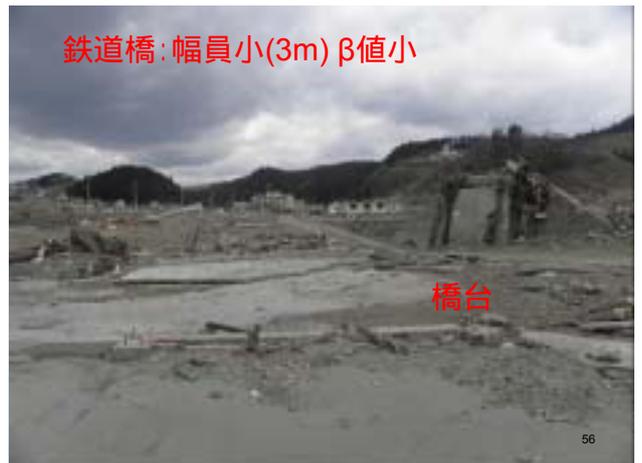
鉄道橋:幅員小(3m)β値小

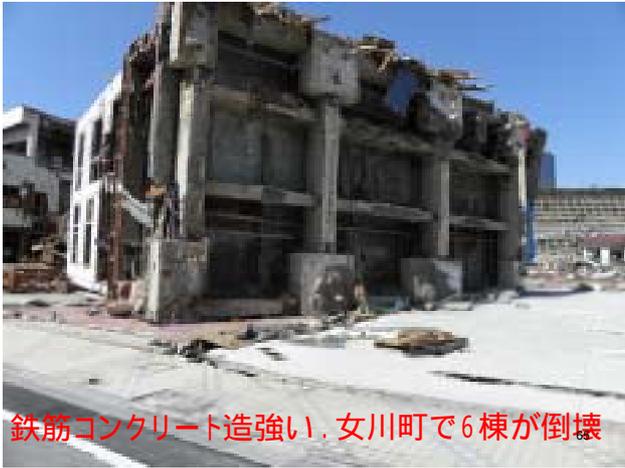
鉄筋コンクリート造強い。女川町で6棟が倒壊

1. 津波避難ビル等に係るガイドラインの水平力では倒壊しない。
2. 天井との間に空気がたまって浮力が発生(浮力の影響)

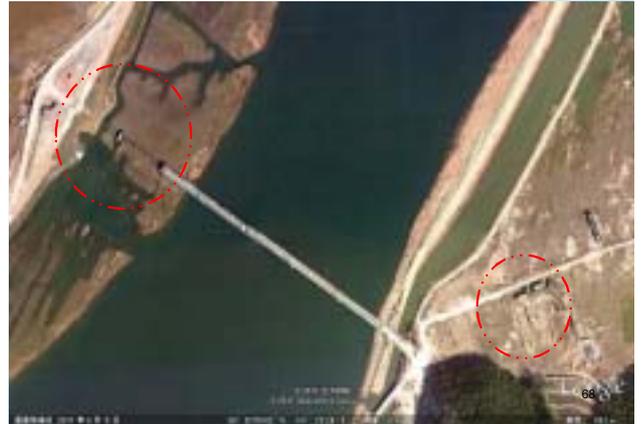
トラス桁2径間が流失

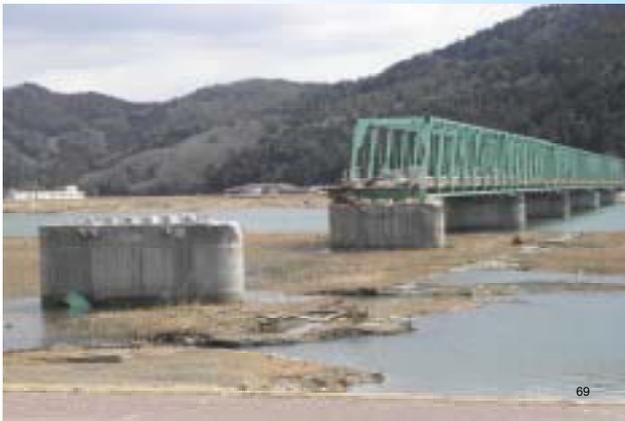
変位制限コンクリート損傷(水平力+上揚力)

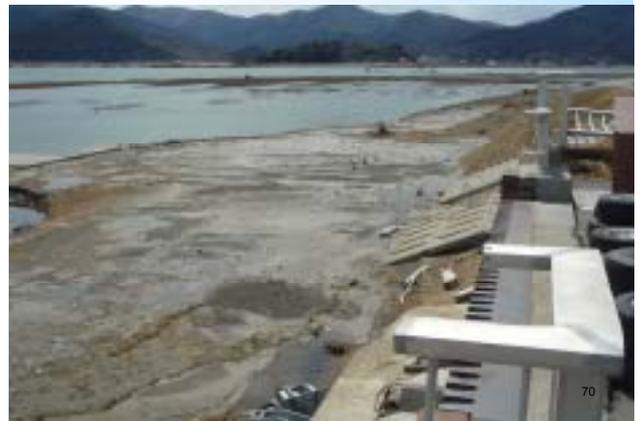
トラス桁400m移動

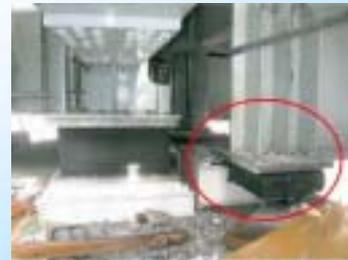
積層ゴム支承の破断(P56)

橋軸直角方向に破断、水平移動50cm、段差50cm

G8(海側)
反力分散設計
天然ゴム寸法
520×570×225mm

1. 積層ゴム支承に生じたせん断ひずみの大きさ?
2. 従来の載荷実験では、内部鋼板とゴムに接着面で剥離せず
3. 積層ゴム支承の製作、品質の問題?
4. NEXCO東で原因究明を予定

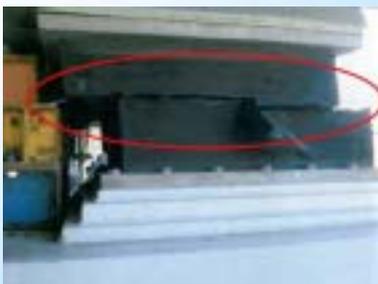
積層ゴム支承の破断(P52)

橋軸直角方向に破断、水平移動15cm

S8(山側)
寸法
720×720×329mm
