ベテランが教える

橋梁点検図鑑

SGST 東海構造研究グループ

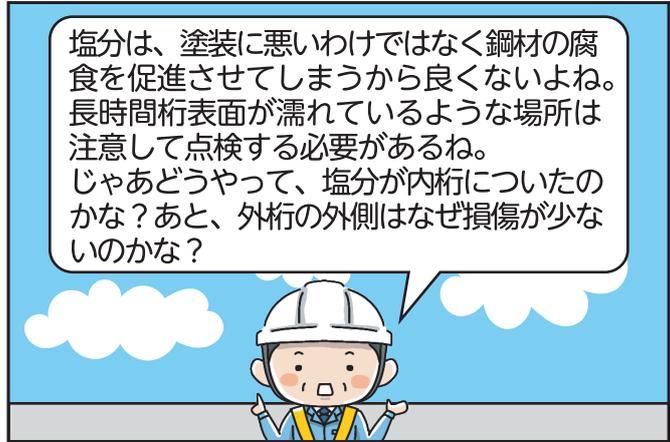
川ですね・・・。
これ川としていいのかな？
でも川ですよ・・・。
あれ？塩分って、塗装に
とって悪いですよ。

塩分は、塗装に悪いわけではなく鋼材の腐食を促進させてしまうから良くないよね。長時間桁表面が濡れているような場所は注意して点検する必要があるね。じゃあどうやって、塩分が内桁についたのかな？あと、外桁の外側はなぜ損傷が少ないのかな？

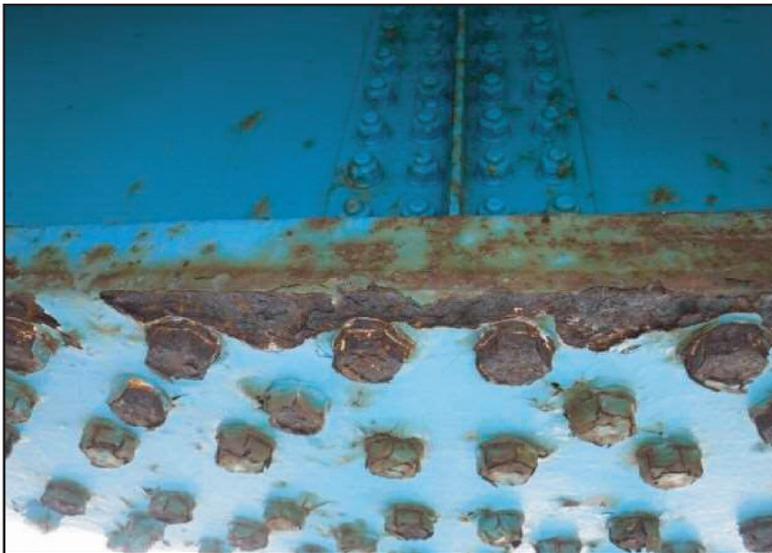
でも、下側の連結板（添接板）はゴミが溜まってないけど、腐食してますよ。

下向きのボルトや座金の角は塗膜が薄くなって錆び易いので、雨水や結露水が滴になって濡れ時間が長くなるんだよ。

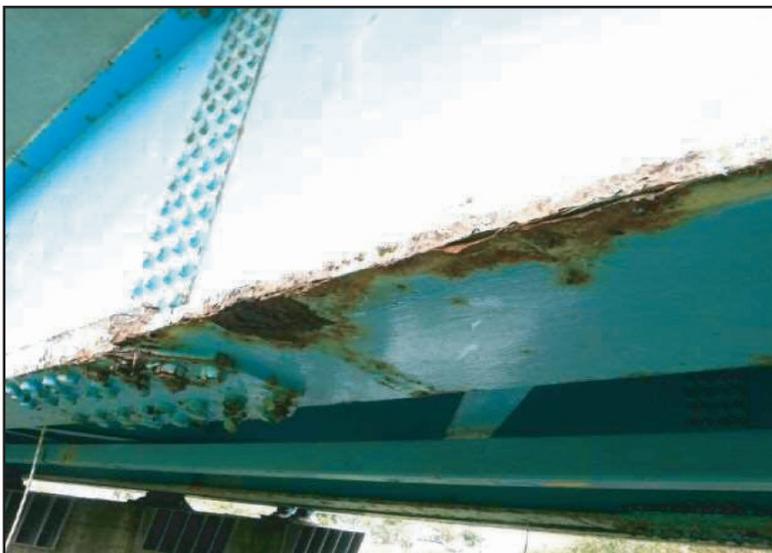
さっきのゴミのところも水分は残りやすいからだと思うよ。塗装の劣化や腐食の防止には、濡れても早く乾くことが重要だよ。

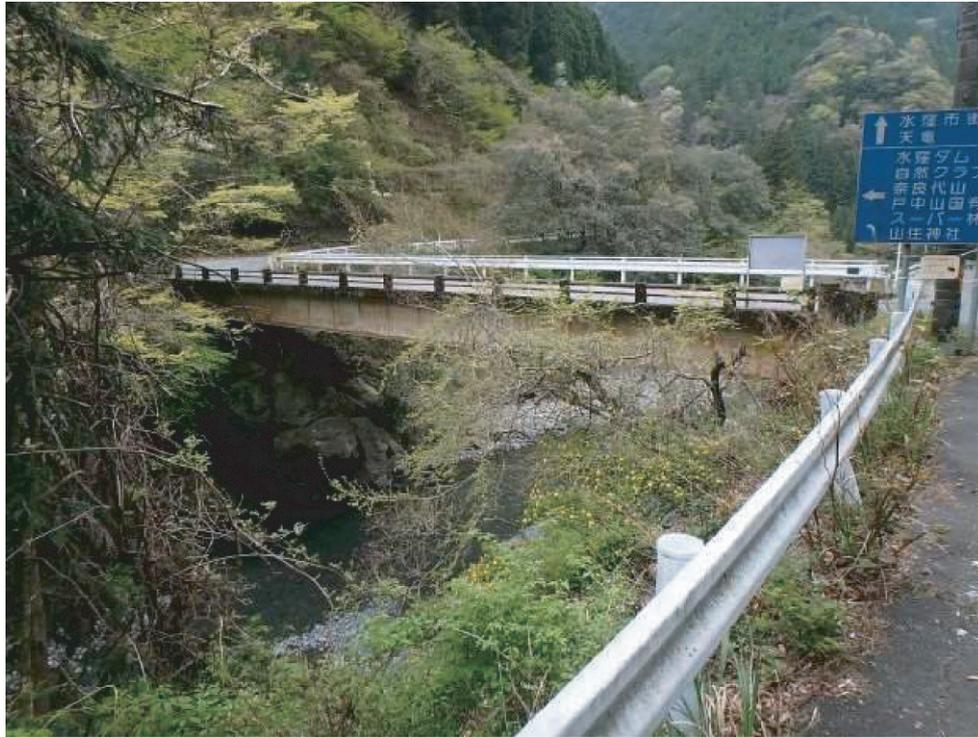
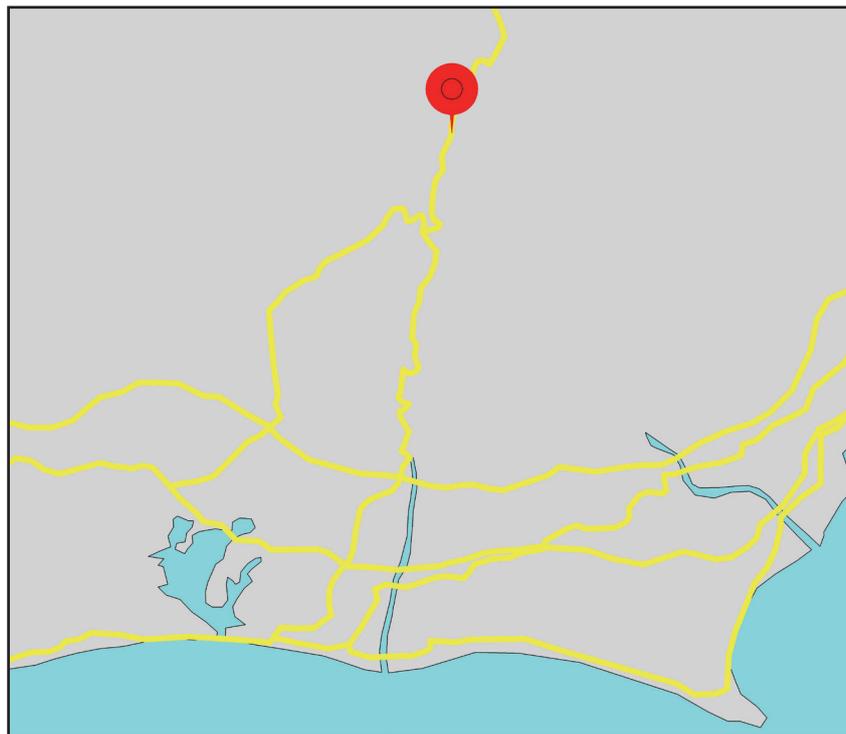
この現場継手部もこのまま腐食が進行すれば、このような状況に陥るおそれがある。これは山間部にある橋の現場継手部で、河川の湿気により腐食がかなり進行している。このような状態になる前の早めの塗り替えが必要となるんだ。

理想は腐食してから塗り替えるのではなく、防食機能が劣化している段階で塗り替えを行って欲しい。腐食により孔があき、開口部を当て板により補修する事例もあるが、当板は補修後に作用する応力にしか抵抗しないため、元の耐久性には戻れないんだよ。

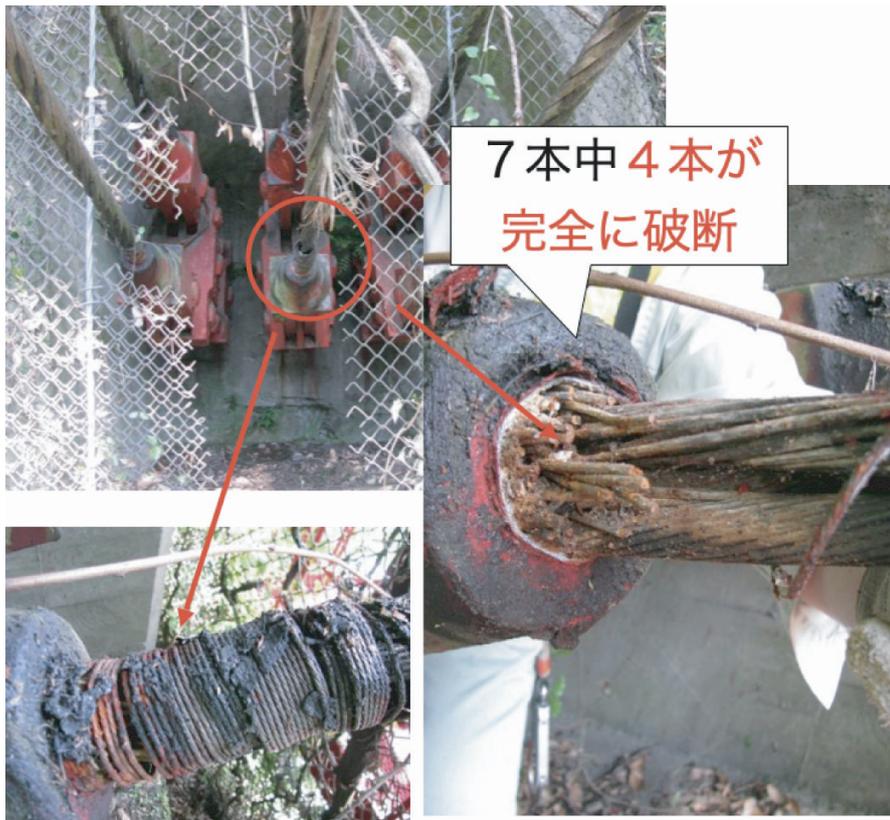
3-7 ケーブル・ターンバックルの損傷

そうだね。中部地方では、愛岐大橋(1999.3)や木曾川大橋(2007.6.20)のトラス斜材の腐食による破断、笹子トンネルと同じ年には原田橋のメインケーブル破断(2012.4.24 通行止め)、翌年には第一弁天橋のターンバックル破断(2013.2.10)などがあるよ。

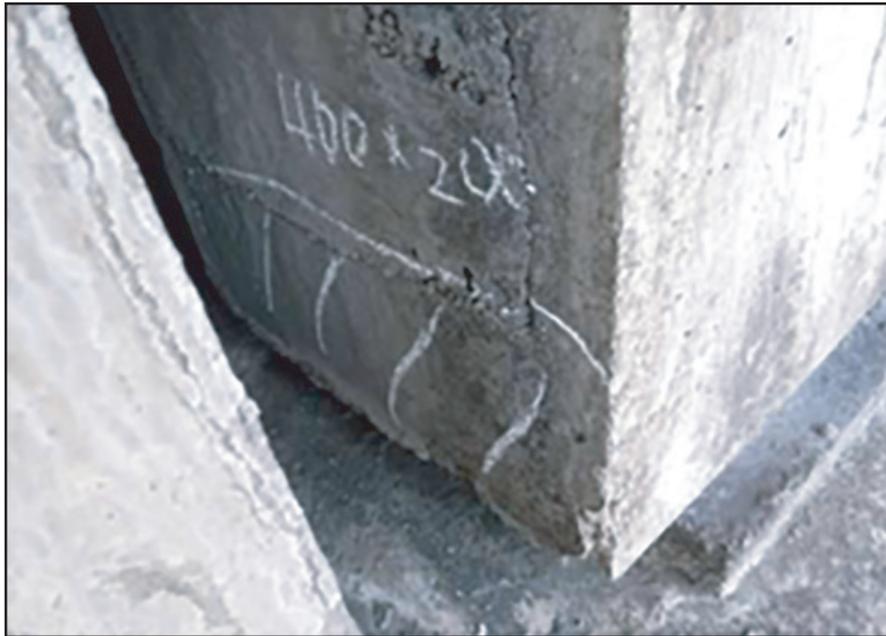
主桁部の浮き（主桁桁端部）

主桁端部に何か印があるね。「400×200」とチョークで書いてあるね。

浮きでしょうか？見た感じ、正常に見えるのですが…。

主桁端部は、伸縮装置などの劣化から雨水が滴下したりして、水がかかる。コンクリートの劣化損傷などでひび割れがあるとそこに水が入り込み、鋼材腐食が進み、浮きが発生する場合があるよ。主桁端部の鉄筋かぶりが少ないことが原因の場合があるよ。

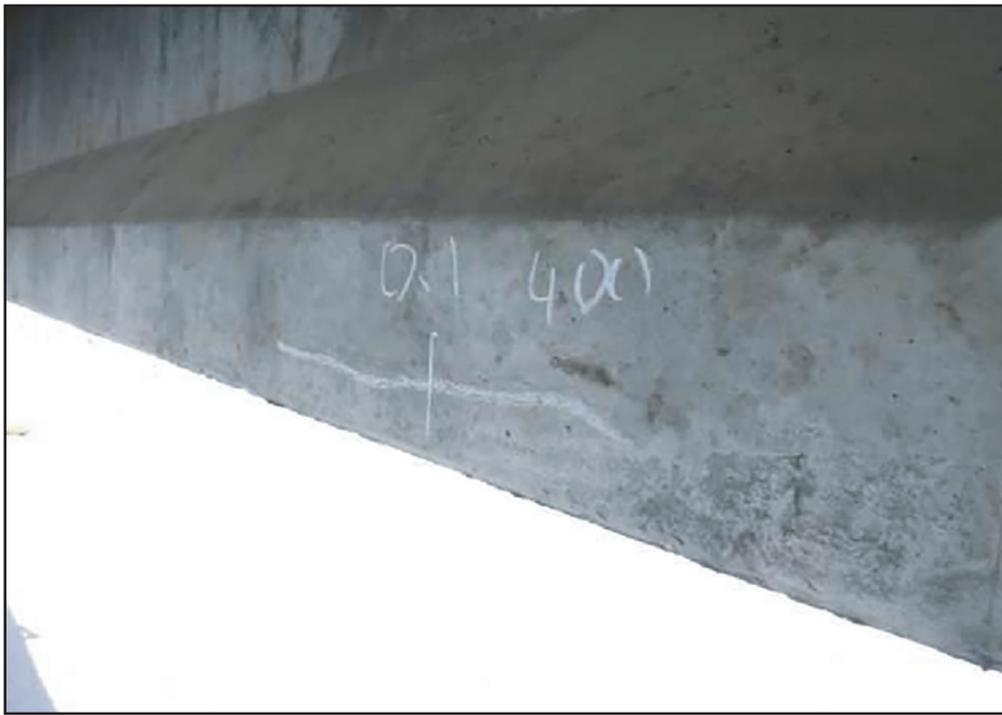
主桁部のひび割れ（遊離石灰あり）

主桁上部にひび割れがあるね。

このひび割れは、施工が関係しているかもしれないね。それと白いものは「遊離石灰」で、このひび割れが貫通して水道（みずみち）ができていない証拠でもあるよ。

施工的要因は、不適切な打重ねや配筋不良、硬化中の振動などがあるけど、このひび割れは不適切な打重ねっぽいね。上手く打重ねができず境界ができてしまい、貫通してしまって上面からの水が入ってきて遊離石灰という白いものが出てくるようだね。

ということは・・・補修する場合は、上面側の防水をしてからひび割れの補修をしないとイケないってことでしょうか？

その通りだよ。水は上から来るからね。補修する場合は、補修の順番も考慮しないと補修の意味が無くなるよ。再劣化もあり得るからね。

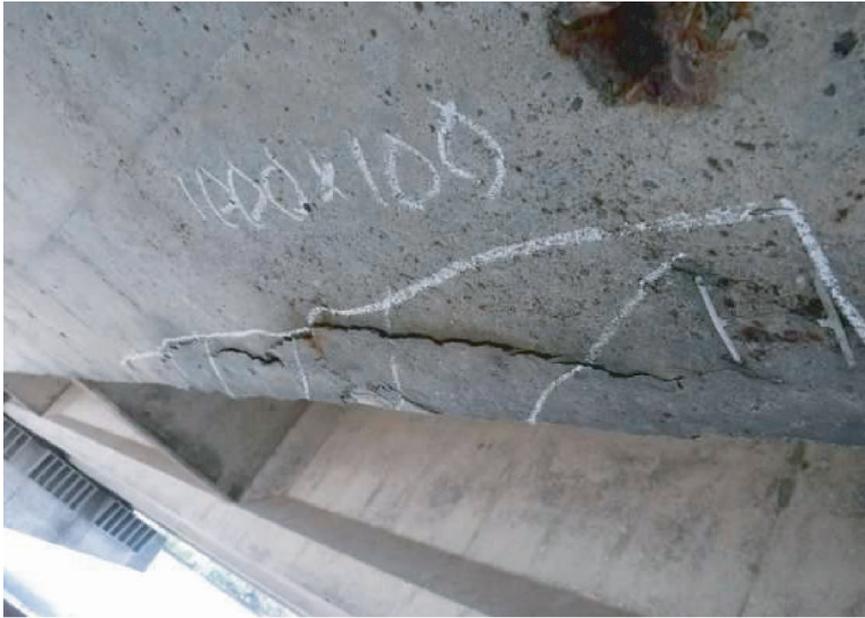
4 - 2 主桁部の鉄筋露出

コンクリートが浮いてるね。

そうだね。鉄筋が腐食して膨張し、腐食膨張圧でかぶりコンクリートにひび割れが発生して浮いたんだよね。発生したひび割れから酸素、水、または塩化物イオンが侵入し、鉄筋の腐食を促進させて、かぶりコンクリートが剥離、剥落するんだよ。

ひび割れの発生原因は、調査してみないと、はっきりとは分からないけど、乾燥収縮や温度変化、荷重、経年劣化などが考えられるよ。中性化が進むとコンクリート内部の鉄筋に錆が発生しやすくなって、鉄筋の膨張により内部から力が掛かってひび割れが発生し、コンクリートの破壊を引き起こしてるんだよ。

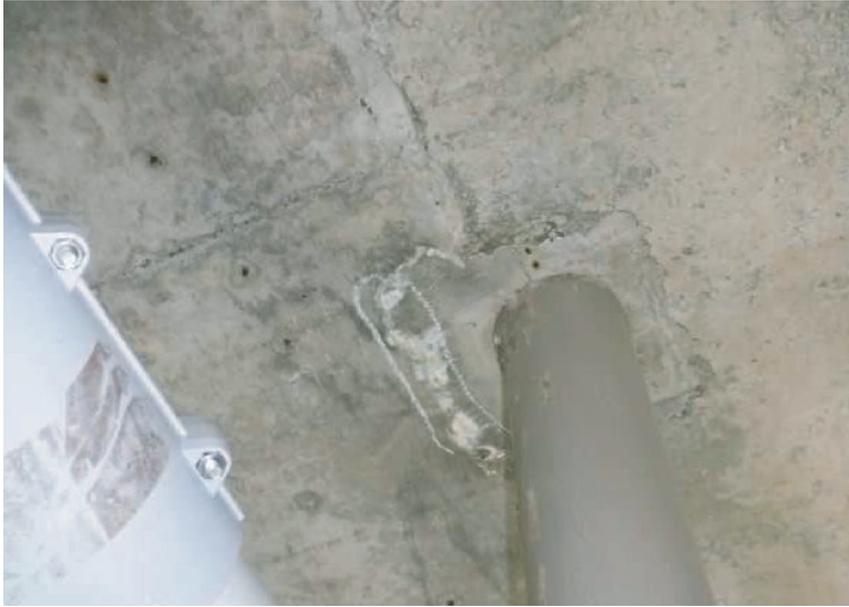
4-3 床版部の遊離石灰

多分大丈夫だとは思いますが、白い粉みたいなのがあるのが気になります。

これは、遊離石灰と呼ばれる現象だよ。床版内部に浸入した雨水などの水分と一緒にひび割れを通じて外へ出てきたものが、あの白い粉だよ。

そうですね。でも水の供給が続けば内部で発生した遊離石灰がコンクリートを膨張させてひび割れを生じさせる場合もあるから、進行しているかどうかの確認が重要だね。

つららの色が茶色っぽくなると要注意だね。茶色くなるのは錆汁が混じっていて、ひび割れから供給される水分と酵素で鉄筋が腐食している可能性が高いことなんだ。この場合、浮きが発生していないか打音で確認すると良いよ。

損傷の進行を止めるには、水の供給を止めないといけないね。

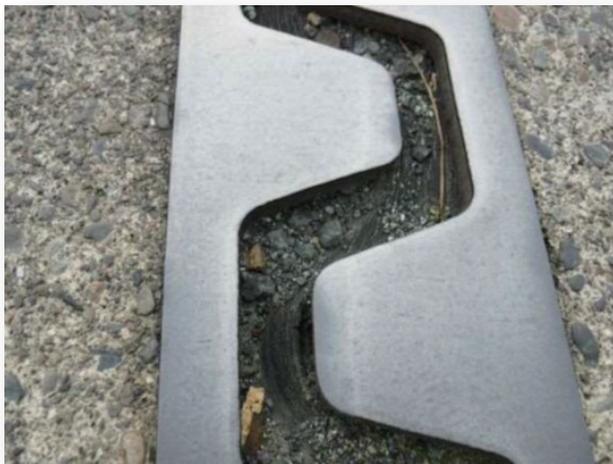
対象部位：伸縮装置

損傷名：変色・劣化

経年劣化

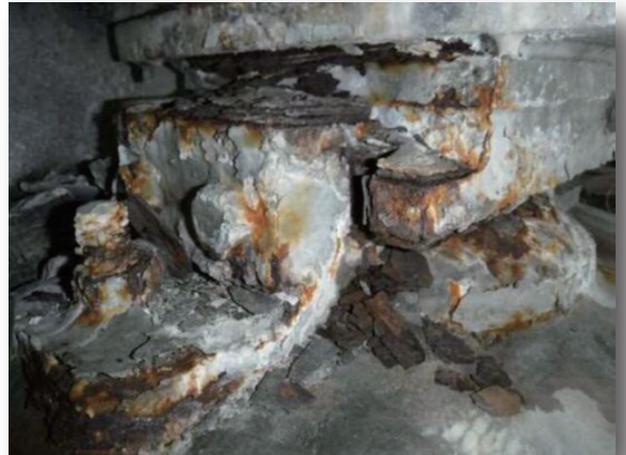
【参考】 比較的健全な支承

飛来塩分の影響と伸縮装置からの水分供給により、桁下の鋼部材の腐食は進みやすくなる

- 水の浸入経路はどこかを確認する
- 支承のみでなく、著しい腐食が主桁にないかを確認する
- 主桁と支承がボルトで接合されている場合には、ボルト部の確認も行う
- 腐食膨張が見られた箇所は膨張した箇所を撤去し、支承の機能を満足しているかを確認する
- 膨張箇所の減少量を計測し、減少している箇所を記録する
- 飛来塩分が多い環境のため、他の支承も同じような腐食を生じていないかを確認する

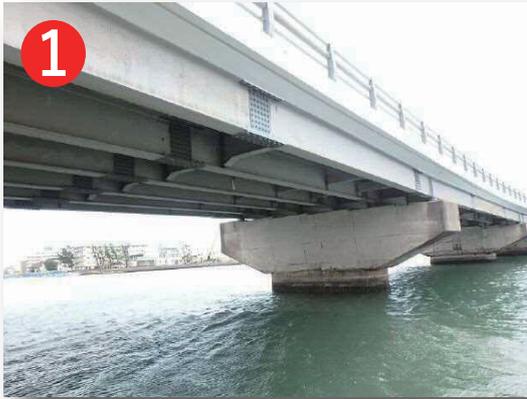
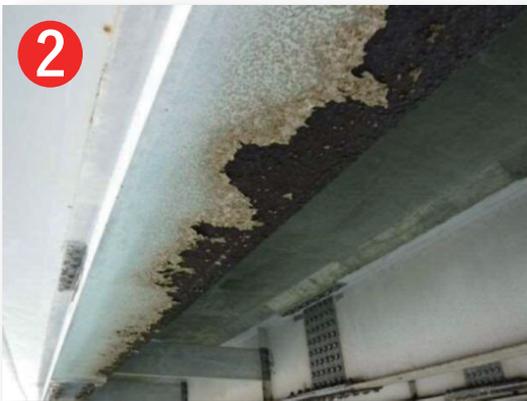
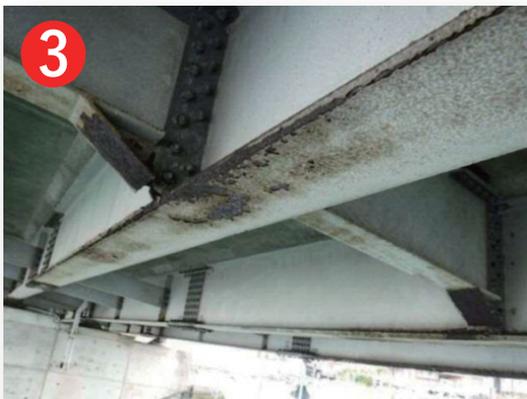
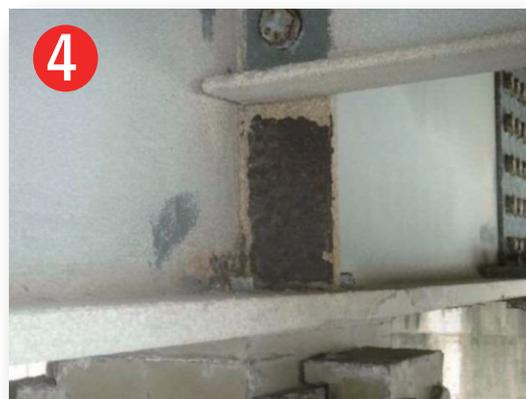
上部工（鋼桁）の飛来塩分による腐食事例

損傷名：腐食

立地条件：海岸付近

桁外側は
雨で洗い流される

写真番号	部 位	損 傷 状 況
1	主桁外桁外側	大きな腐食はみられない
2	主桁外桁 下フランジ下側	主桁下側に腐食が見られる
3	主桁内桁	主桁・横桁に腐食が見られる
4	主桁外桁内側	支点上補剛材に腐食が見られる

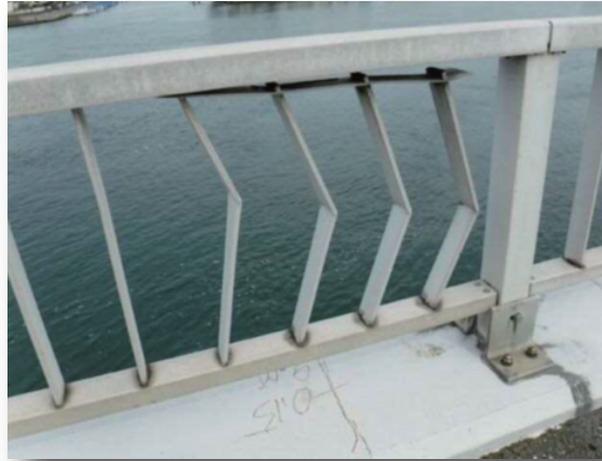
対象部位：高欄・防護柵

損傷名：変形・欠損

推定原因

車両などの衝突

- ・変形している箇所の付け根が変形・欠損もしくは破断していないかを確認
- ・衝突箇所のみでなく柱などほかの部材に変形が生じていないかを確認
- ・高欄部材のみでなく、柱基部のコンクリート部材に、ひび割れや剥離・鉄筋露出などが生じていないかを確認
- ・同様の損傷が同じ橋梁内に生じていないかを確認
- ・既存の高欄の高さ、縦棧の間隔は計測を行う

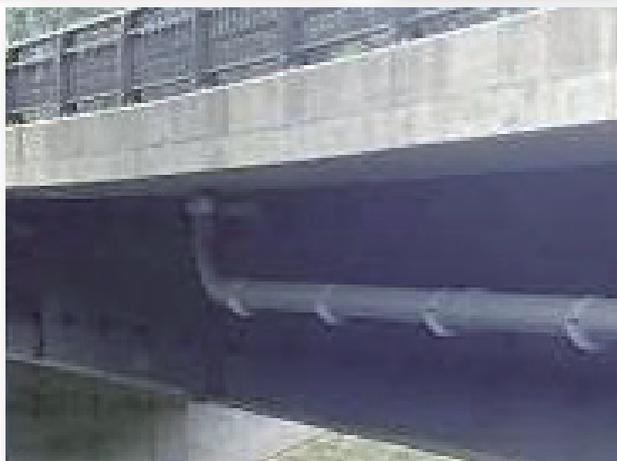
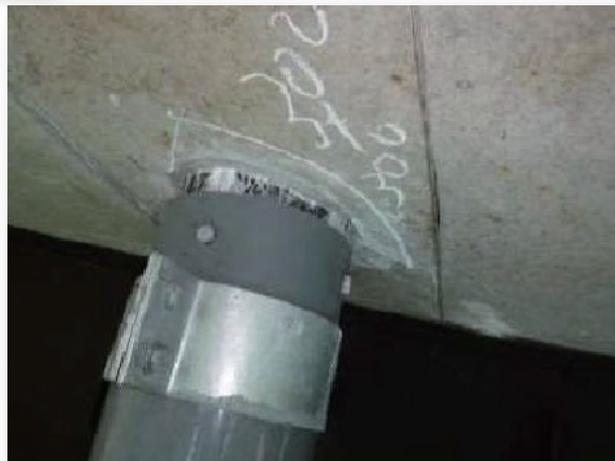
漏水・遊離石灰事例

対象部位：排水装置

損傷名：漏水・遊離石灰

推定原因

排水装置とコンクリートの境界面からの浸水

排水管は叩かない
漏水がたまって桁まで行っていないか確認
(桁が耐候性鋼材の場合は特に注意が必要)
排水ます付近からの浸水など、排水装置上部の橋面部分の状況の確認

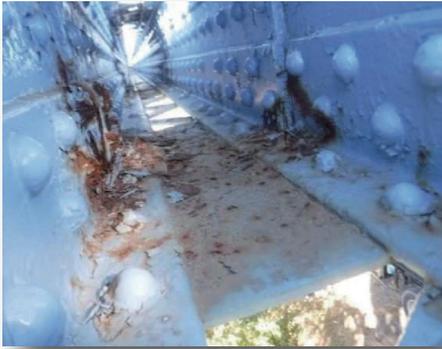
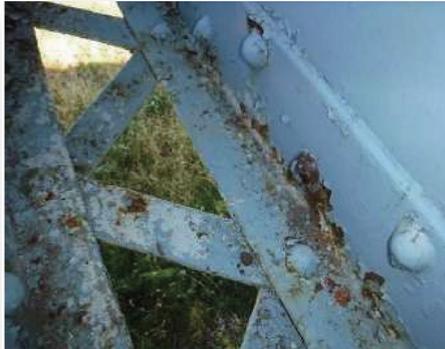
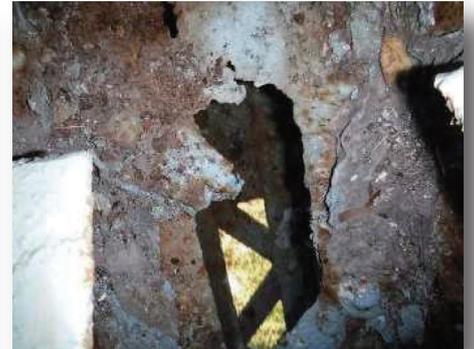
土砂堆積・鳥の巣等の放置による腐食事例

対象部位：下弦材

損傷名：腐食

推定原因

土砂堆積、鳥の巣等の放置

トラス橋やアーチ橋の格点部の下弦材は雨水や、橋面からの跳水により水や土砂がたまりやすく腐食環境になりやすい
鳥の巣なども要注意
見つけたら速やかに撤去することが望ましい

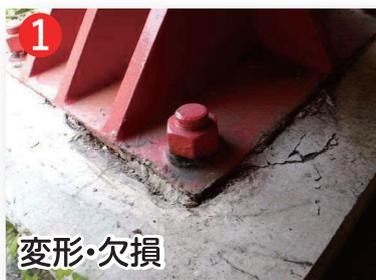
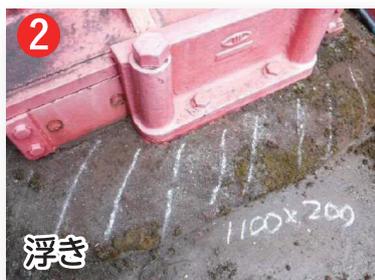
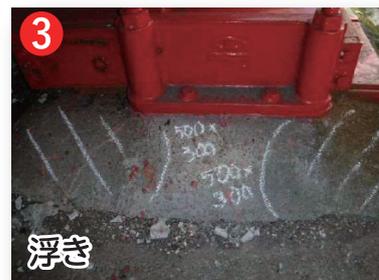
橋台の移動に伴う損傷事例（支承部の異常）

対象部位：脊 座

損傷名：形・欠損、浮き

推 定 原 因

A2 橋台が支間中央に移動するに伴い、支承に想定以上の水平力が生じ脊座が損傷した可能性がある

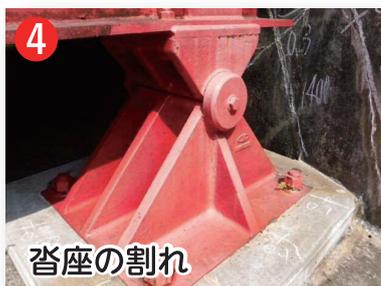
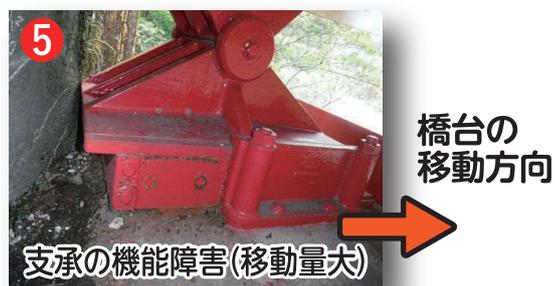
対象部位：支 承

損傷名：機 能 障 害

2 橋台が支間中央に移動するのに伴い、支承に想定以上の水平力が生じ脊座が損傷した可能性がある

温度移動時や地震時移動時に橋台に衝突する可能性があるためただちに詳細調査を行うこと

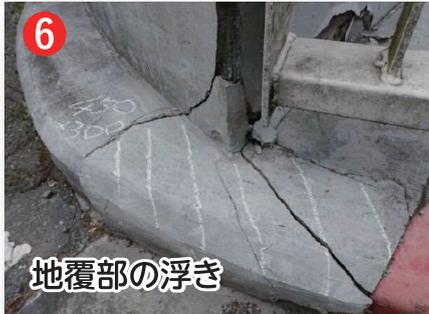
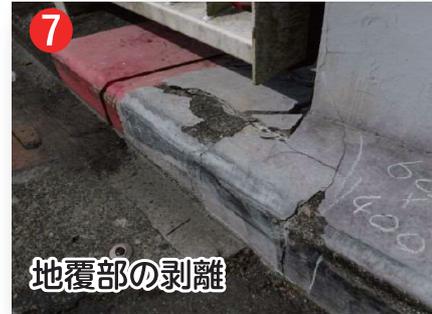
対象部位：地 覆

損傷名：浮き・剥離

橋台移動に伴う桁と地覆の接触以外に車両の衝突や塩害なども考えられる

損傷したコンクリートが路面に飛散する恐れがある場合は通行車両の事故につながるため飛散防止対策を行う

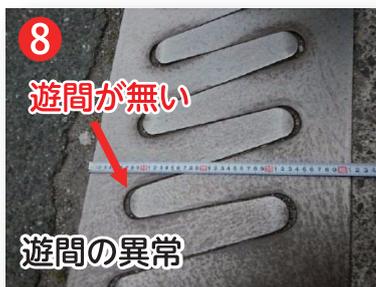
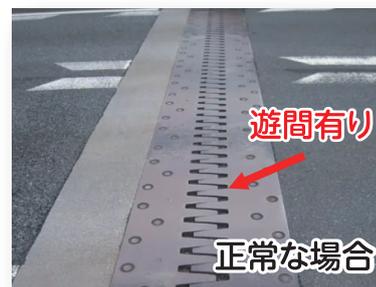
対象部位：伸縮装置

損傷名：遊間異常

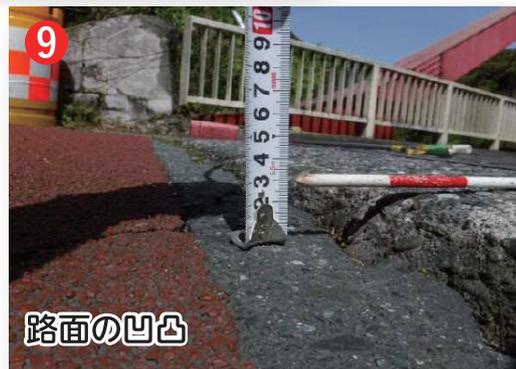
対象部位：伸縮装置

損傷名：路面の凹凸

橋台移動に伴い橋台背面と橋面に高さの差が生じた可能性がある

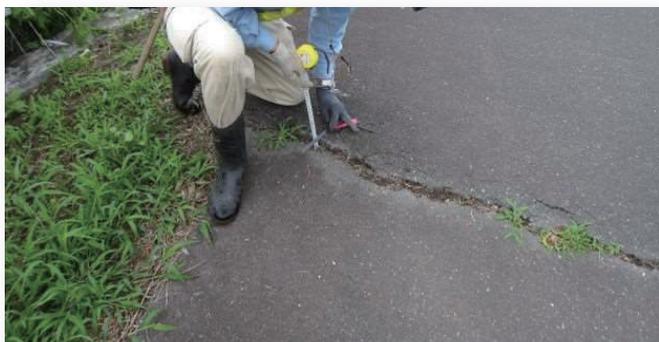
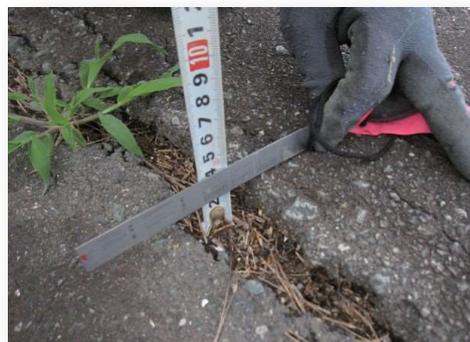
対象部位：アスファルト舗装

損傷名：路面の凹凸

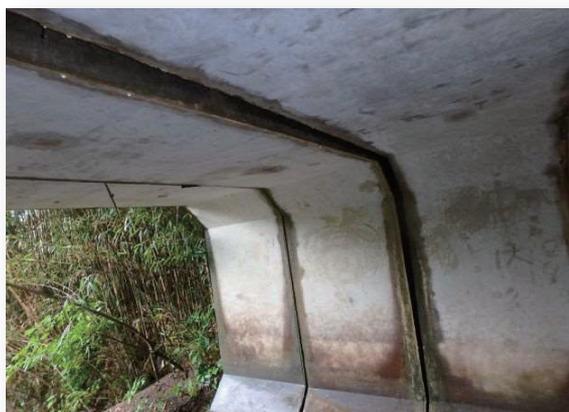
対象部位：ボックスカルバートの内部

凹凸が生じている箇所の下側の状態は確認可能か？

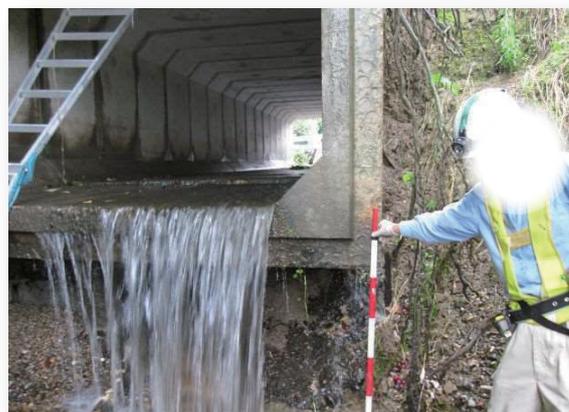
対象部位：ボックスカルバートの基礎

ボックスカルバートの基礎の洗堀

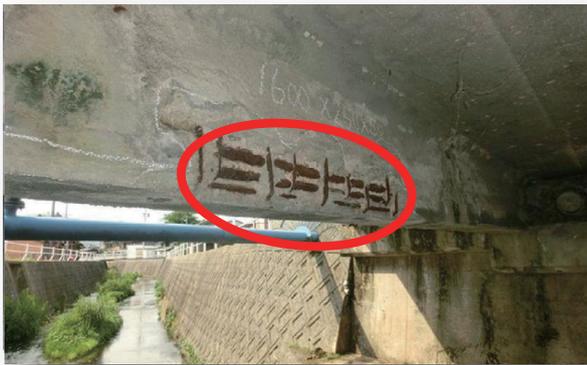
桁

損傷名：鉄筋露出

損傷部は早期に補修したほうが良い
損傷が進むほど補修に要する費用が高額となる
以下には腐食した鉄筋を撤去し、配筋をやり直した事例を示す
鉄筋の腐食が進行する前に補修を実施したい
